华阳河蓄滞洪区建设工程（望江县段）

杨湾镇洪湖村安置点地块

土壤污染状况调查报告

编制单位：安庆质环环境检测有限公司

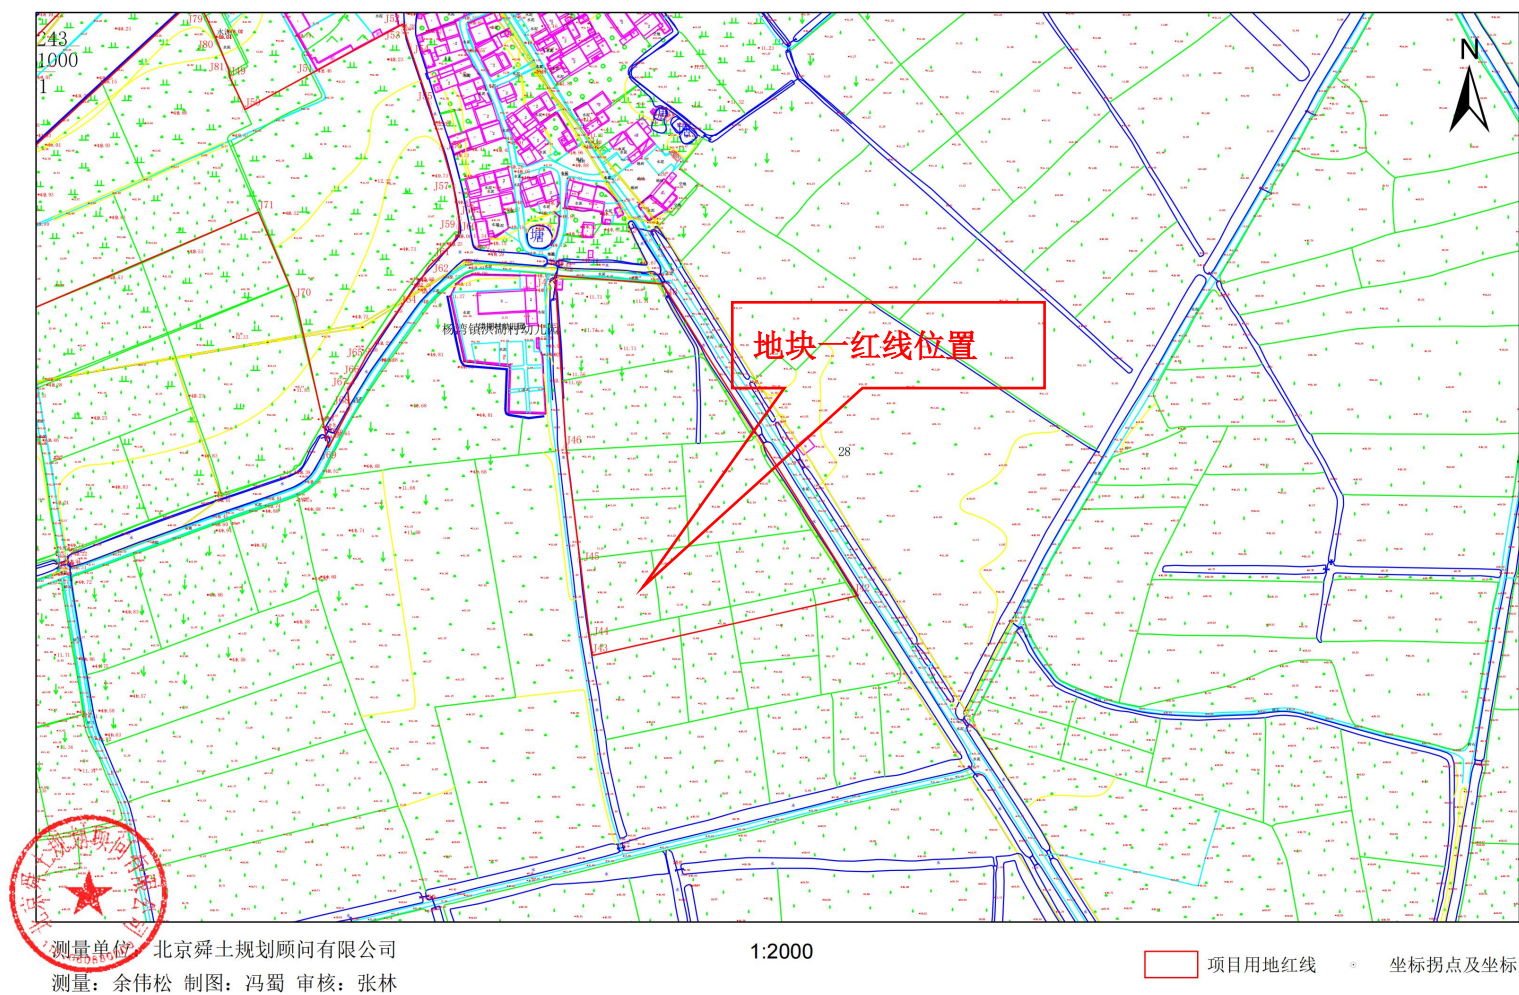
图2-2 本次调查地块用地红线图

本次调查根据收集到的红线图（见图2-2），地块占地面积为19839m<sup>2</sup>，约合29.76亩，地块中心坐标为E116.586426°，N30.126824°。四至范围为：东至农田；西至洪湖村幼儿园、农田，北至农田、居民区，南至农田。地块拐点坐标见表2-1。

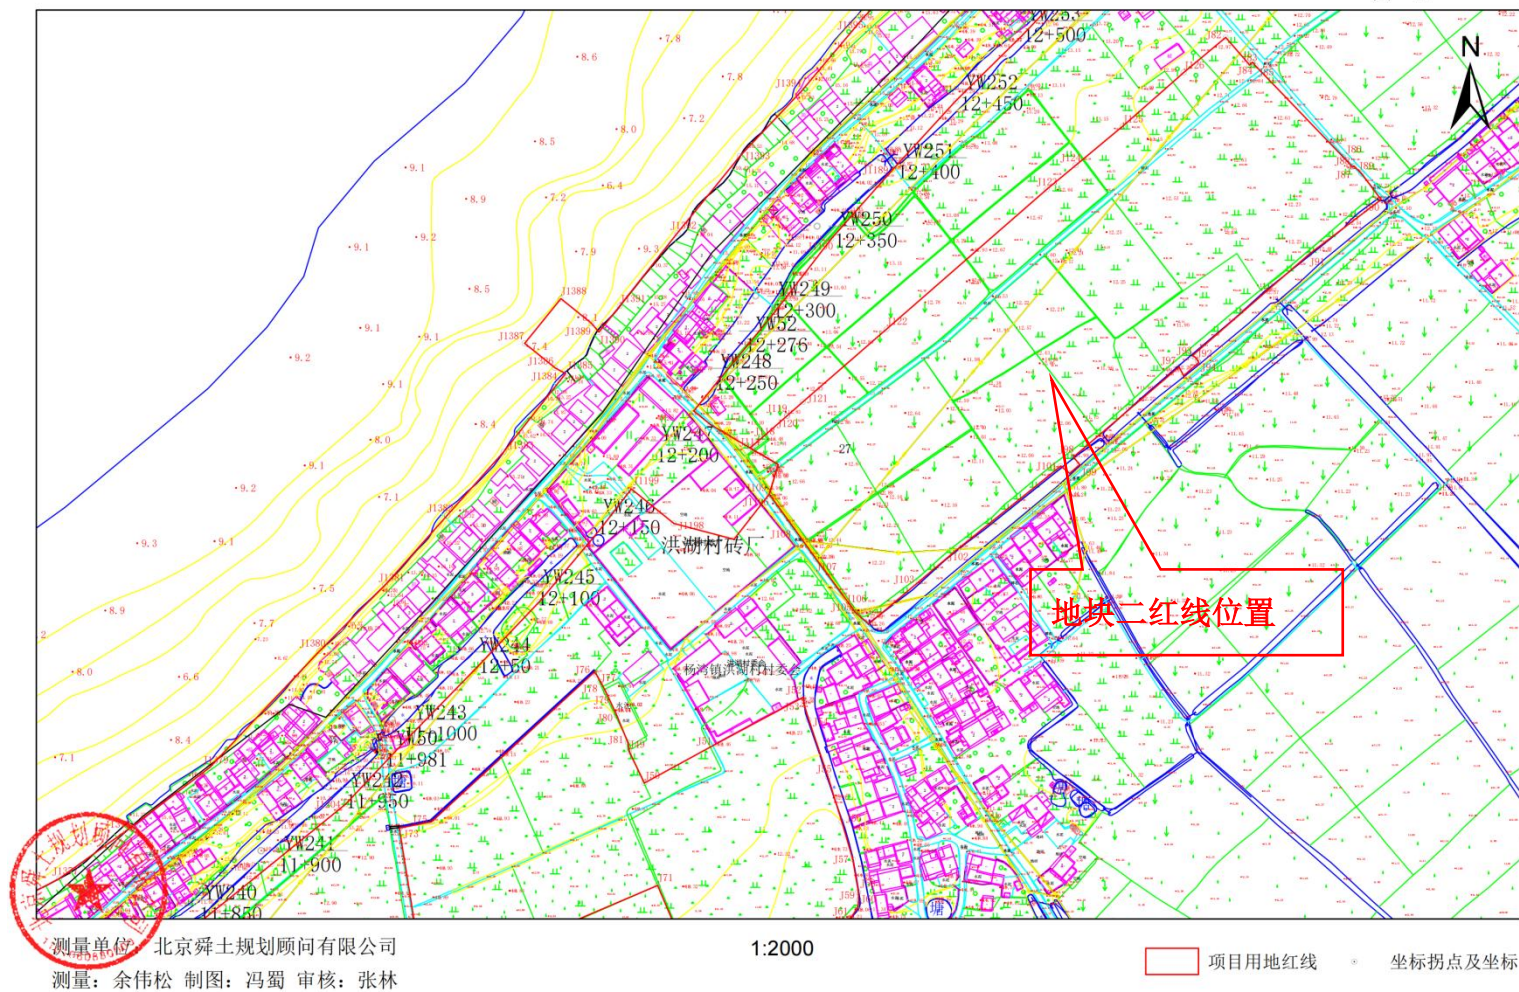
图2-3 本次调查地块用地红线图

本次调查根据收集到的红线图（见图2-3），地块占地面积为41127.102m<sup>2</sup>，约合：61.69亩，地块中心坐标为E116.586340°，N30.130662°。四至范围为：东至农田；西至居民区、农田，北至农田，南至居民区、农田。地块拐点坐标见表2-2。

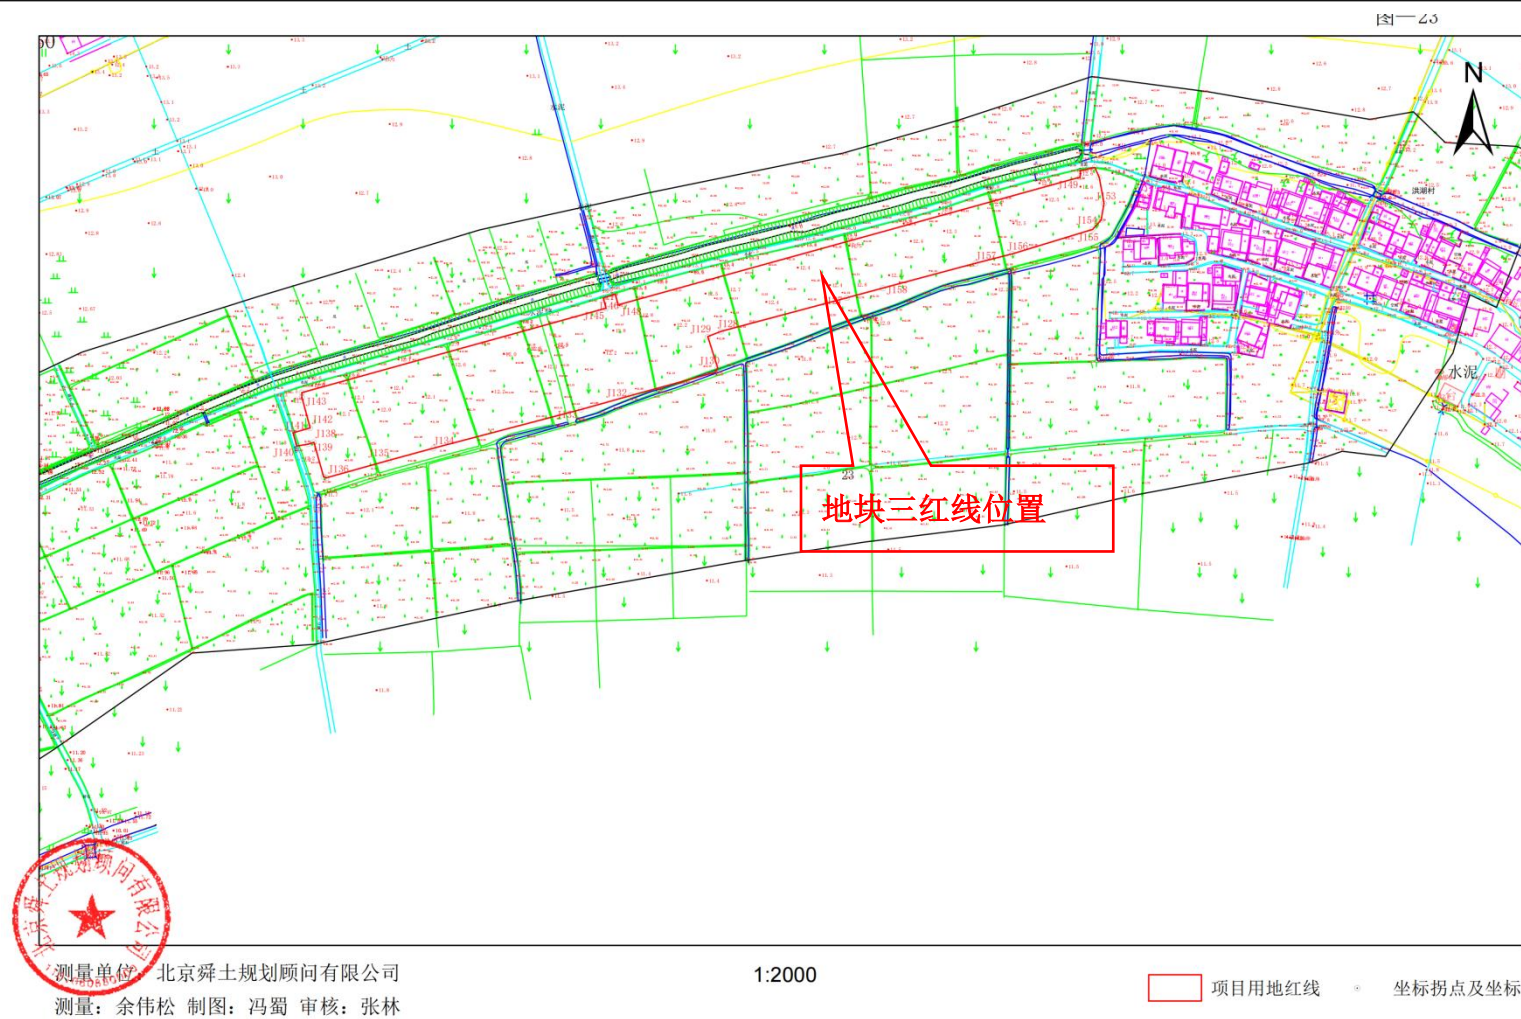
图2-4 本次调查地块用地红线图

本次调查根据收集到的红线图（见图2-4），地块占地面积为17231.740m<sup>2</sup>，约合：25.85亩，地块中心坐标为E116.598367°，N30.136686°。四至范围为：四至范围为：东至农田、居民区；西至农田，北至农田，南至农田。地块拐点坐标见表2-3。

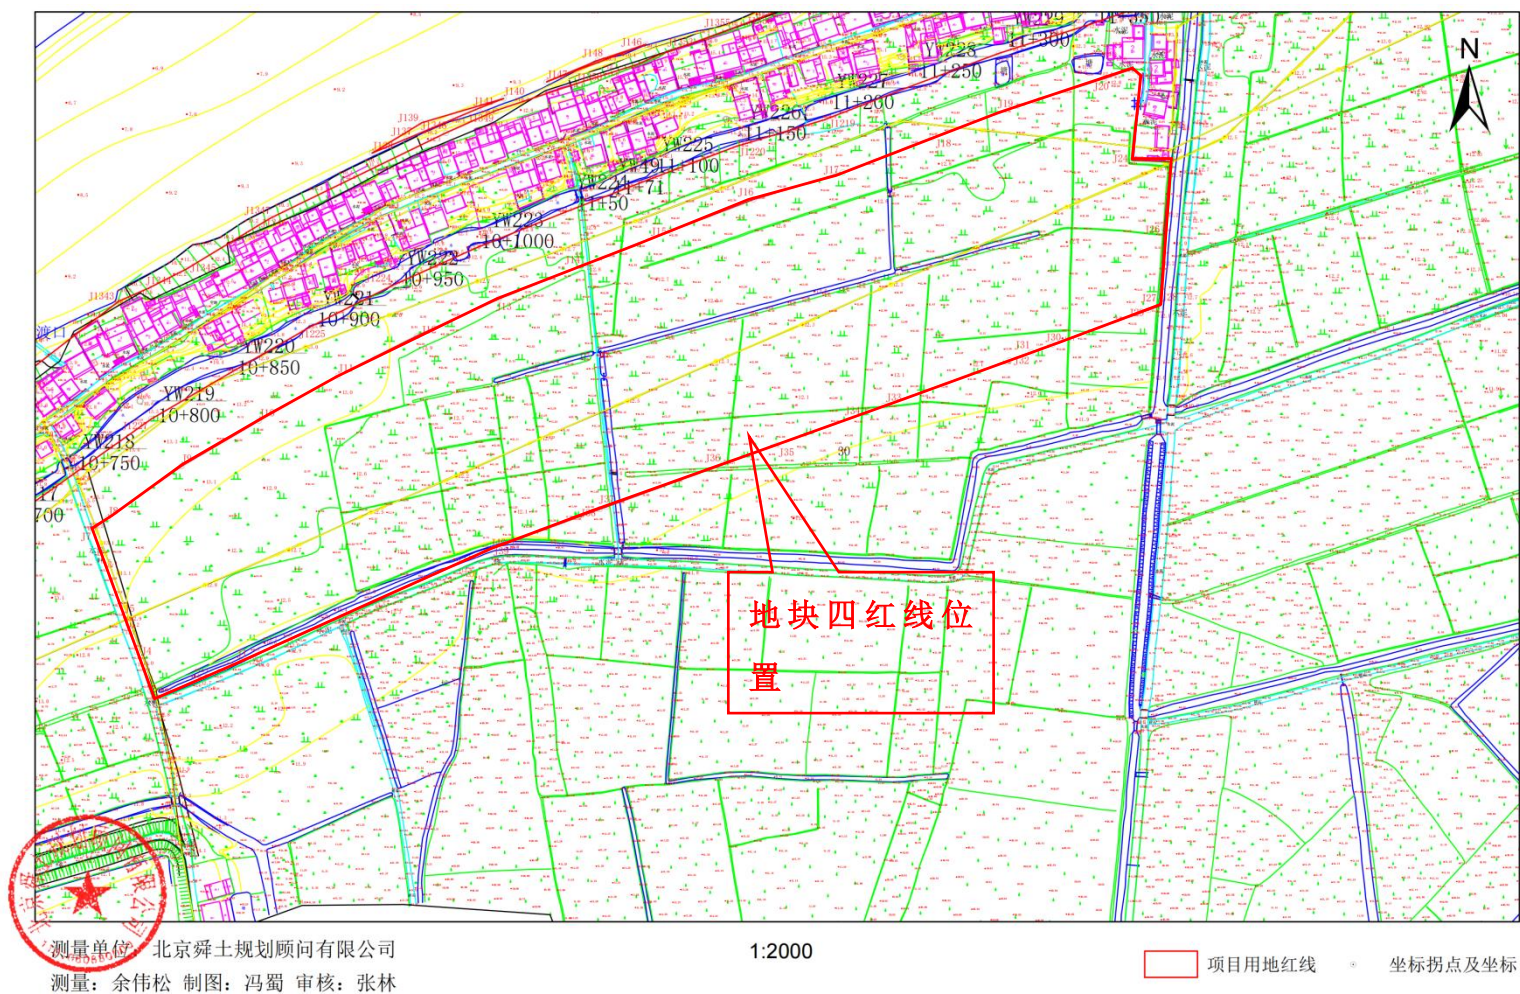
图2-5 本次调查地块用地红线图

本次调查根据收集到的红线图，地块占地面积为72691.997m<sup>2</sup>，约合：108.99亩，地块中心坐标为E116.574313°，N30.124809°。四至范围为：东至农田、居民区；西至农田，北至农田、居民区，南至农田。地块拐点坐标见表2-4。

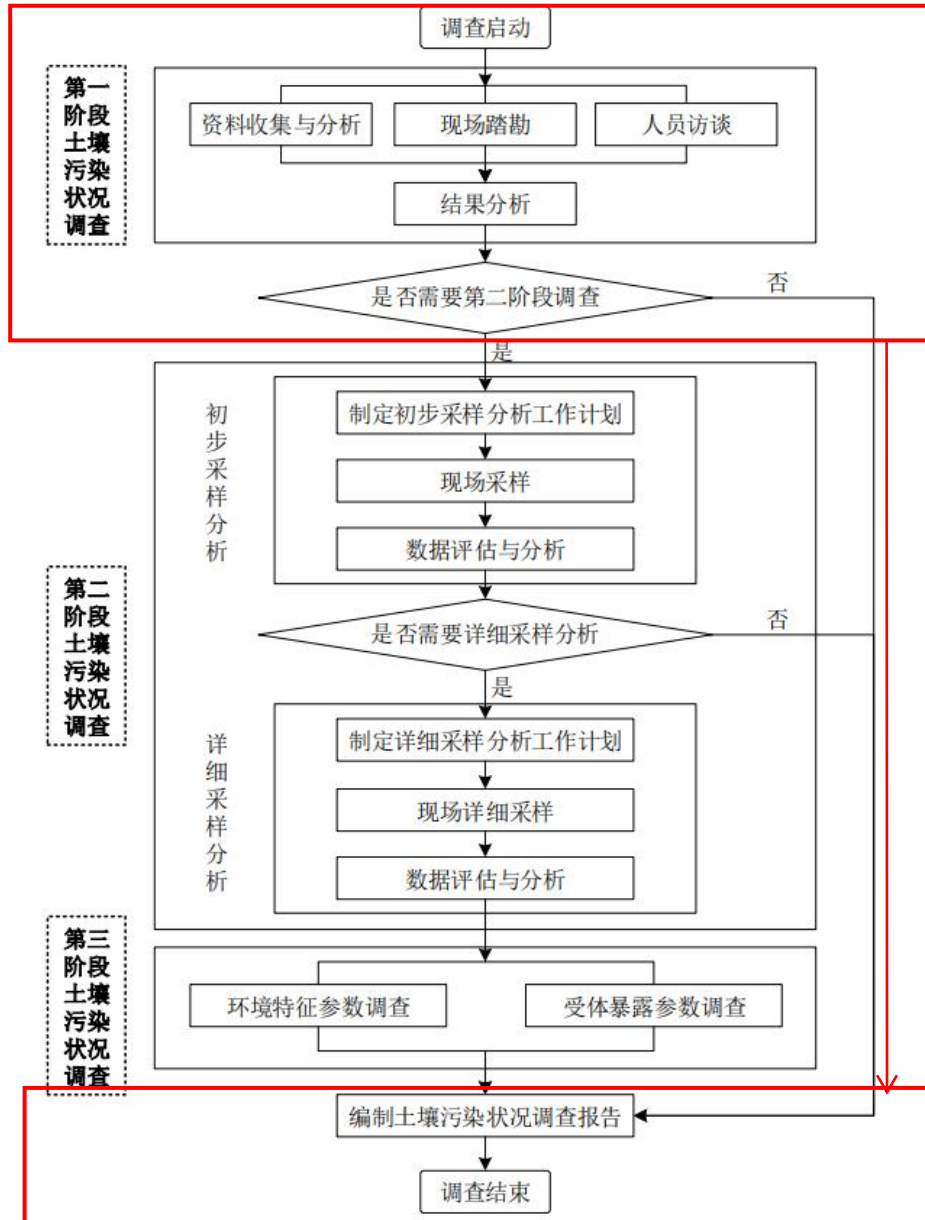
图2-3 调查技术路线

根据前期收集的资料及快筛数据，严格落实《建设用地土壤污染状况调查技术导则》（HJ25.1-2019）和《建设用地土壤污染风险管控和修复监测技术导则》（HJ25.2-2019）中的要求完成报告编写。

红线为本次调查工作程序。

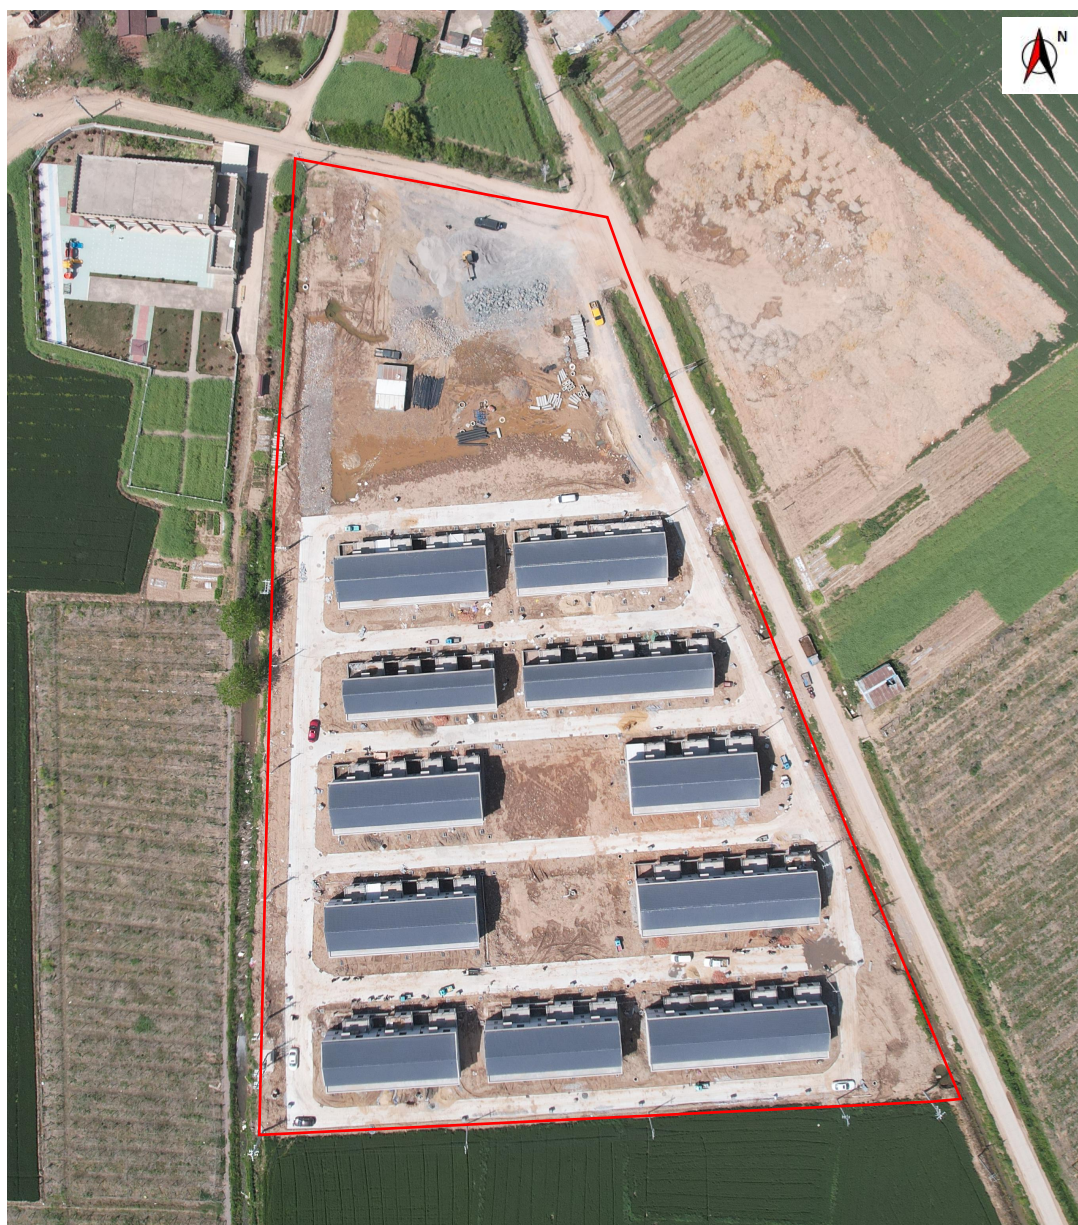
图3-6 航拍照片

2025年4月，根据现场无人机航拍取证，地块内安置房主体工程均已建设完成，地块中间道路未硬化，地块未硬化部分有少量建筑砖头。地块土壤无异味，未发现地下管线等分布。地块土壤无异味，已铺设生活污水、雨水、供水管道等，服务居民日常生活。

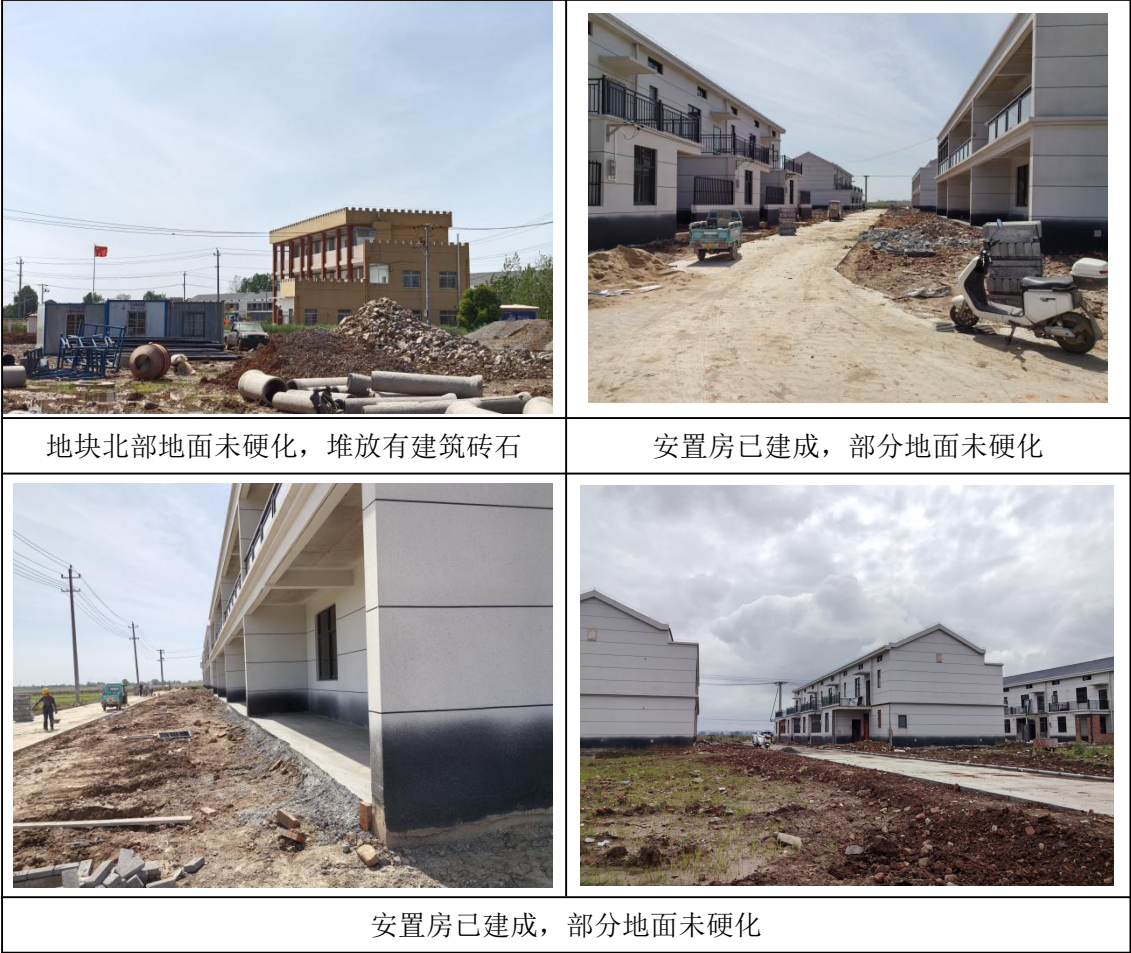
图3-7 调查地块现状图

地块内照片见下图。根据现场踏勘，地块内安置房主体工程已建成，地块北

部为空地未硬化，堆放有建筑用砂石，中部和南部安置房已建成，楼房之间部分地面未硬化。

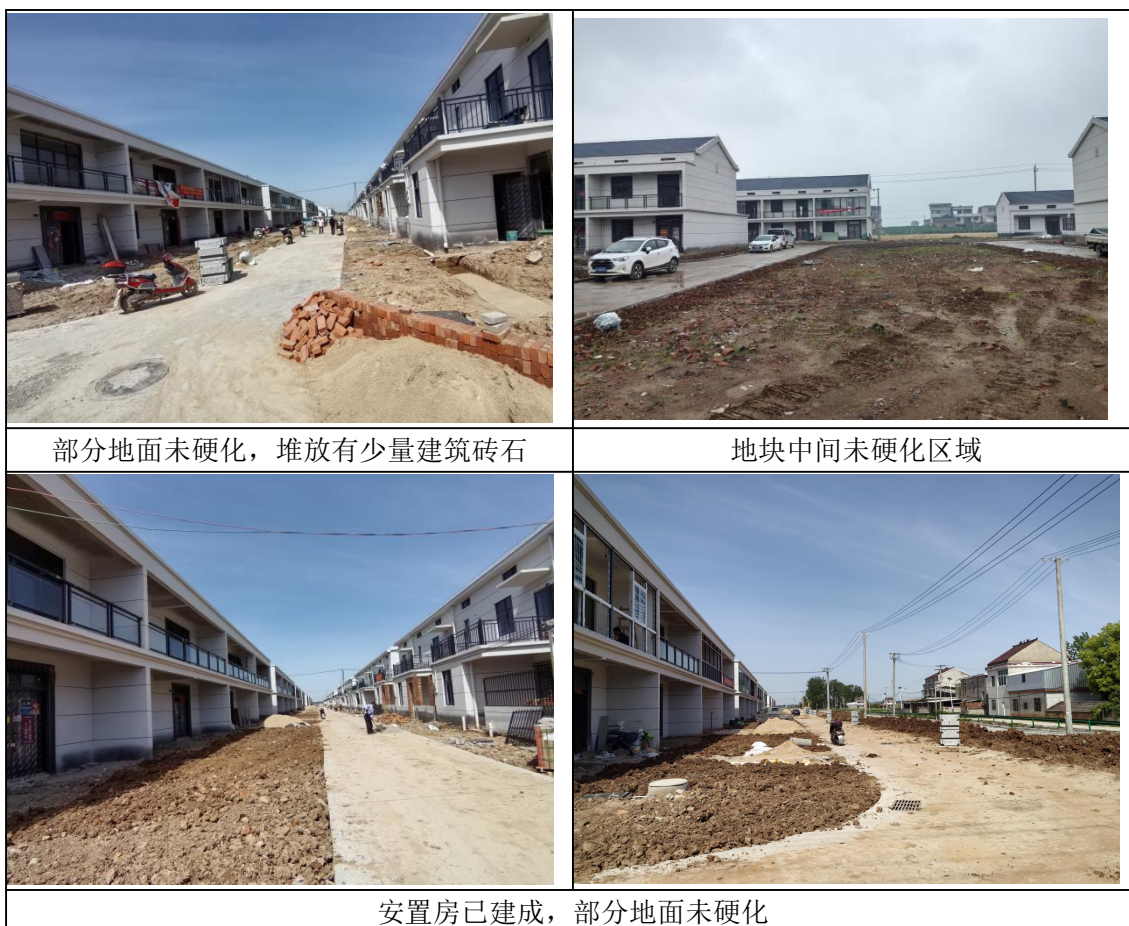
图3-9 调查地块现状图

地块内照片见下图。根据现场踏勘，地块内安置房主体工程已建成，地块中间位置为空地未硬化，楼房之间堆放有建筑用砂石，楼房之间部分地面未硬化。

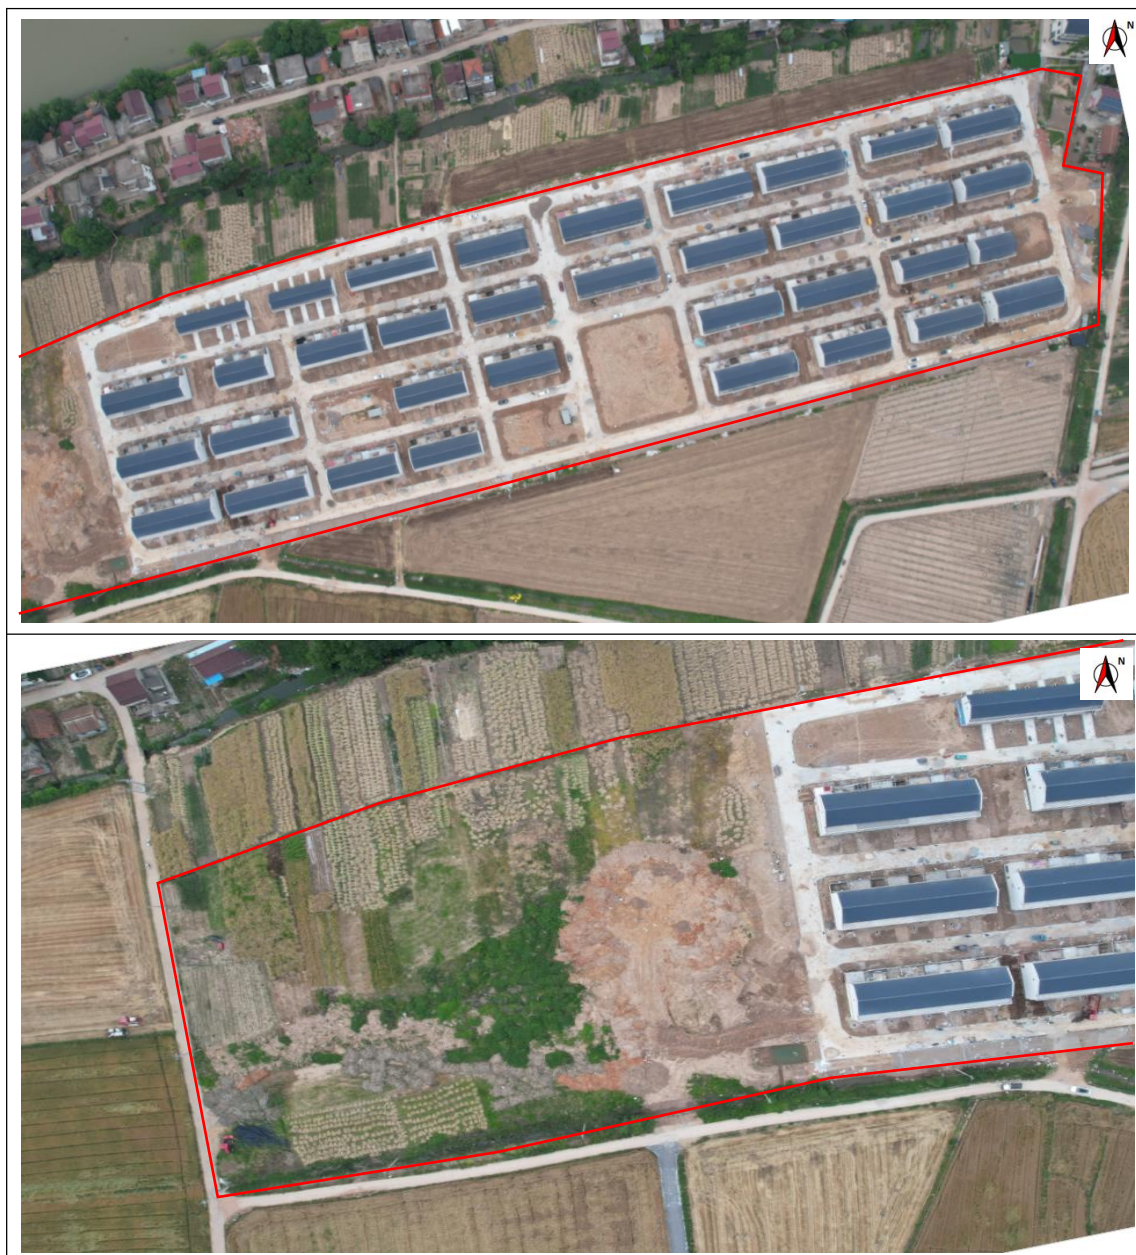
图3-12 航拍照片

2025年4月，根据现场无人机航拍取证，地块内安置房主体工程均已建设完成，地块西部约20000m<sup>2</sup>为未硬化，空地的北部和西南角种有小麦，地块中部和东部安置房已建成，楼房之间部分地面未硬化，地块未硬化部分有少量建筑砖头，

安置房暂未交付使用。地块土壤无异味，已铺设生活污水、雨水、供水管道等，服务居民日常生活。

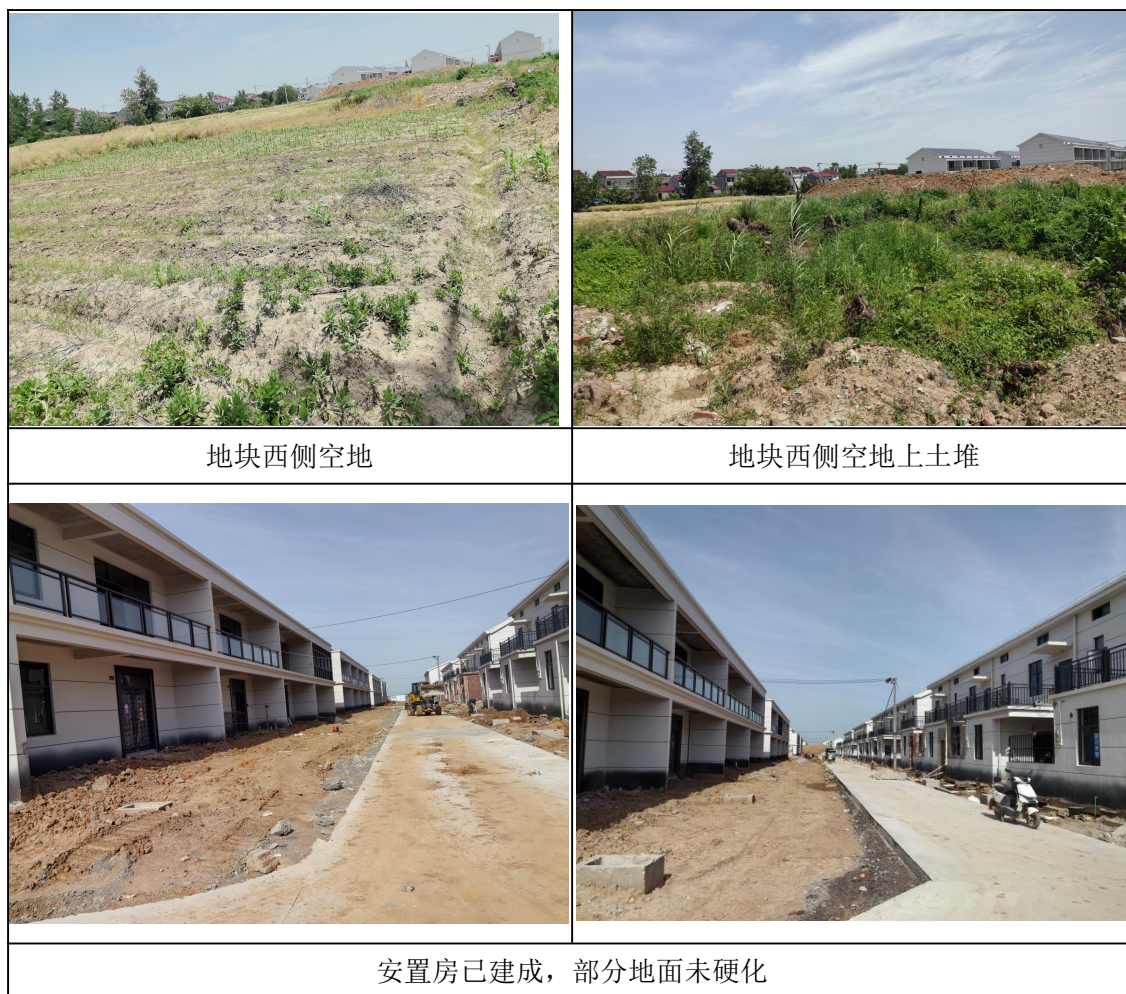
图3-13 调查地块现状图

地块内照片见下图。根据现场踏勘，地块内安置房主体工程已建成，地块西部地块为空地未硬化，空地的北部和西南角种有小麦，空地区域东部堆有地块中挖出的土堆，根据规划文件，该空地区域后期为绿化区，地块中部和东部安置房已建成，楼房之间部分地面未硬化。

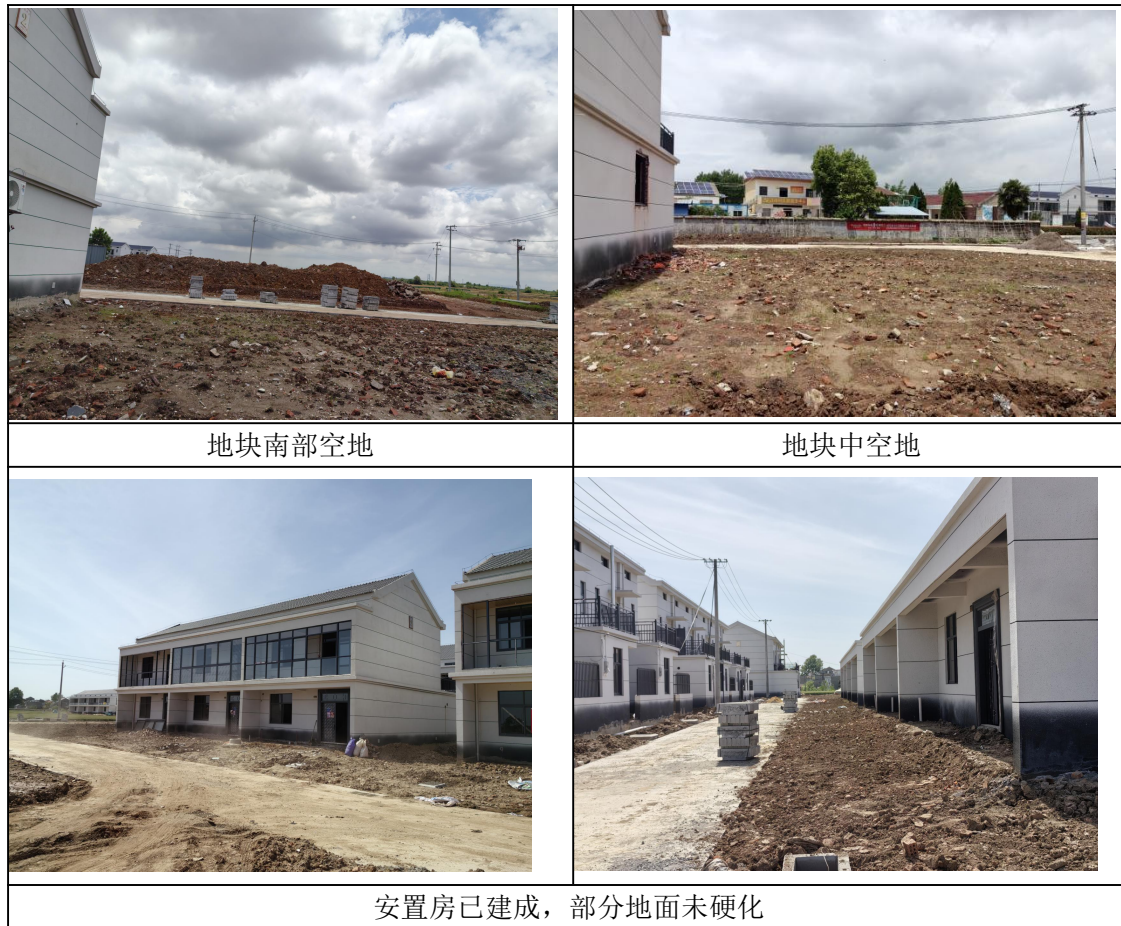
图3-15 调查地块现状图

地块内照片见下图。根据现场踏勘，地块内安置房主体工程已建成，地块南部三角地块为空地未硬化，堆放有建筑用砂石和土堆，楼房之间部分地面未硬化。

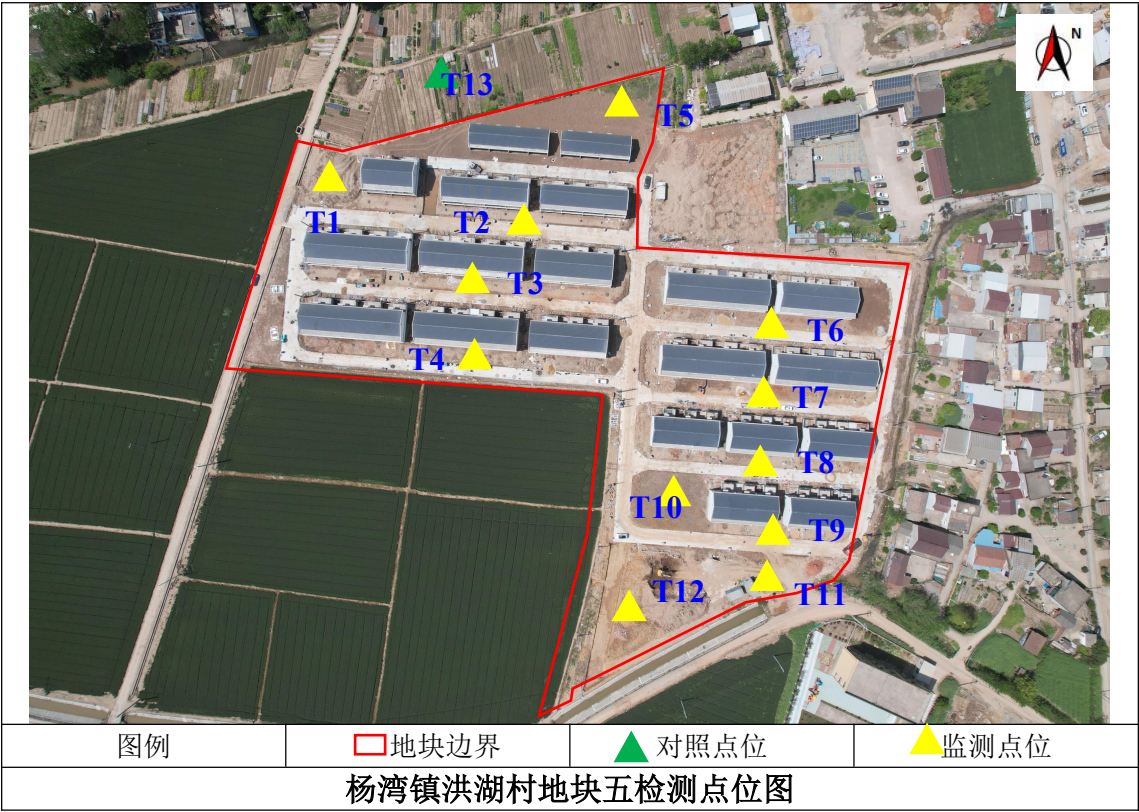
杨湾镇洪湖村地块四检测点位图

（HJ/T166-2004）的要求进行，确保实际采集到的土壤样品均为原地未扰动的土壤。所有土壤采样点采集 0~0.5m 深度内的样品进行快速检测（PID 和 XRF），采样深度、采样操作均已规范。
