望江初级中学开发区分校建设项目地块  
土壤污染状况调查报告

# 望江初级中学开发区分校建设项目地块

## 土壤污染状况调查报告

项目名称：望江初级中学开发区分校建设项目

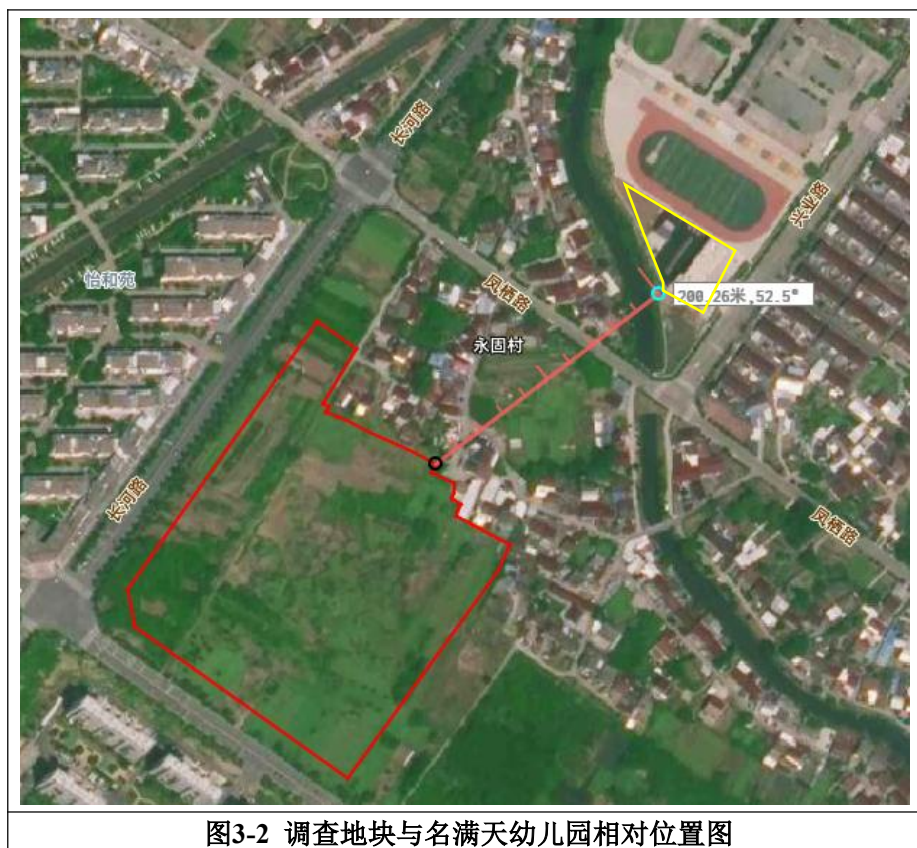
图3-2 调查地块与名满天幼儿园相对位置图

地块水文地质情况参照《望江县名满天幼儿园项目岩土工程勘察报告》中内容。望江县名满天幼儿园与调查地块直线距离约200米。

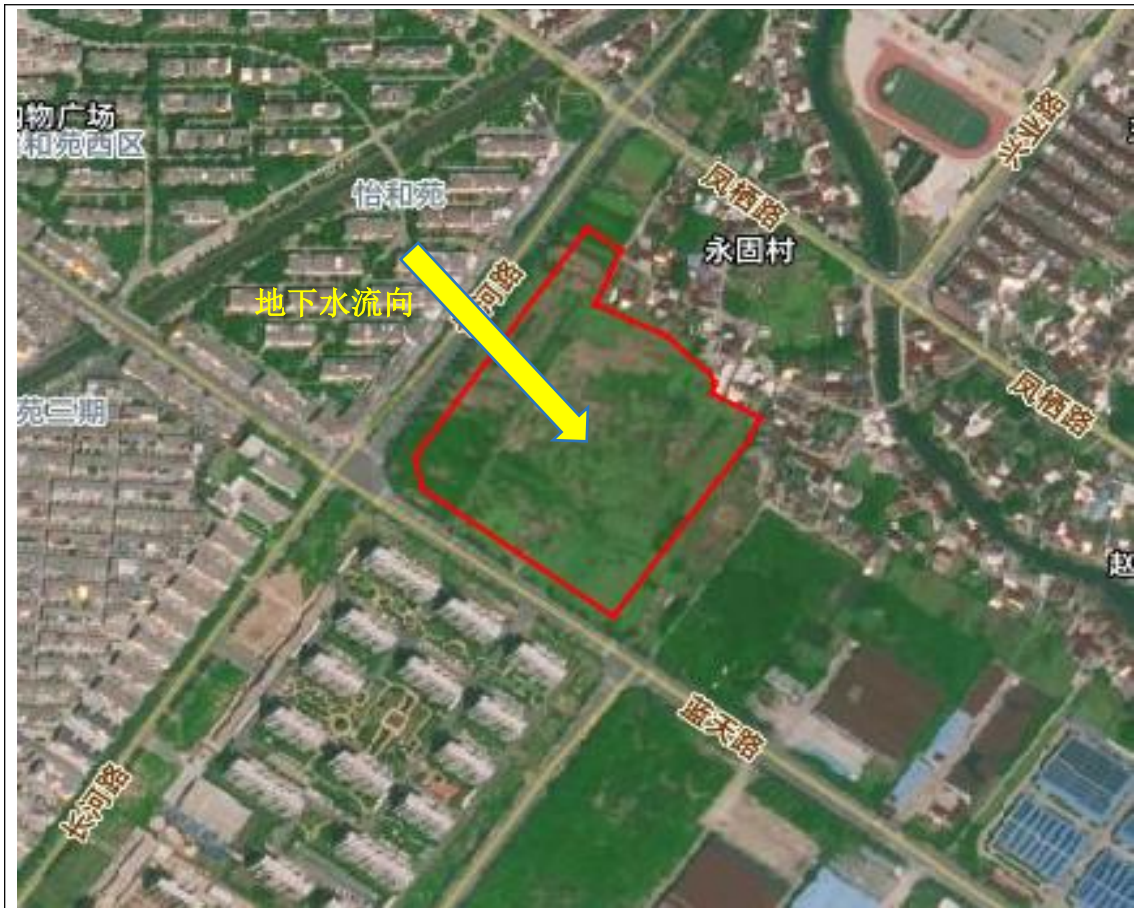
图3-3 地块地下水流向

地块周边区域地表水丰富，地块西南侧600米处为宝塔河从北向南流动，因此可大致推断调查地块地下水流向受周边地表水影响，地下水流向一般与地表水径流方向一致，自西北向东南运动，以地下径流的形式排泄于河流，最终排泄于长江。

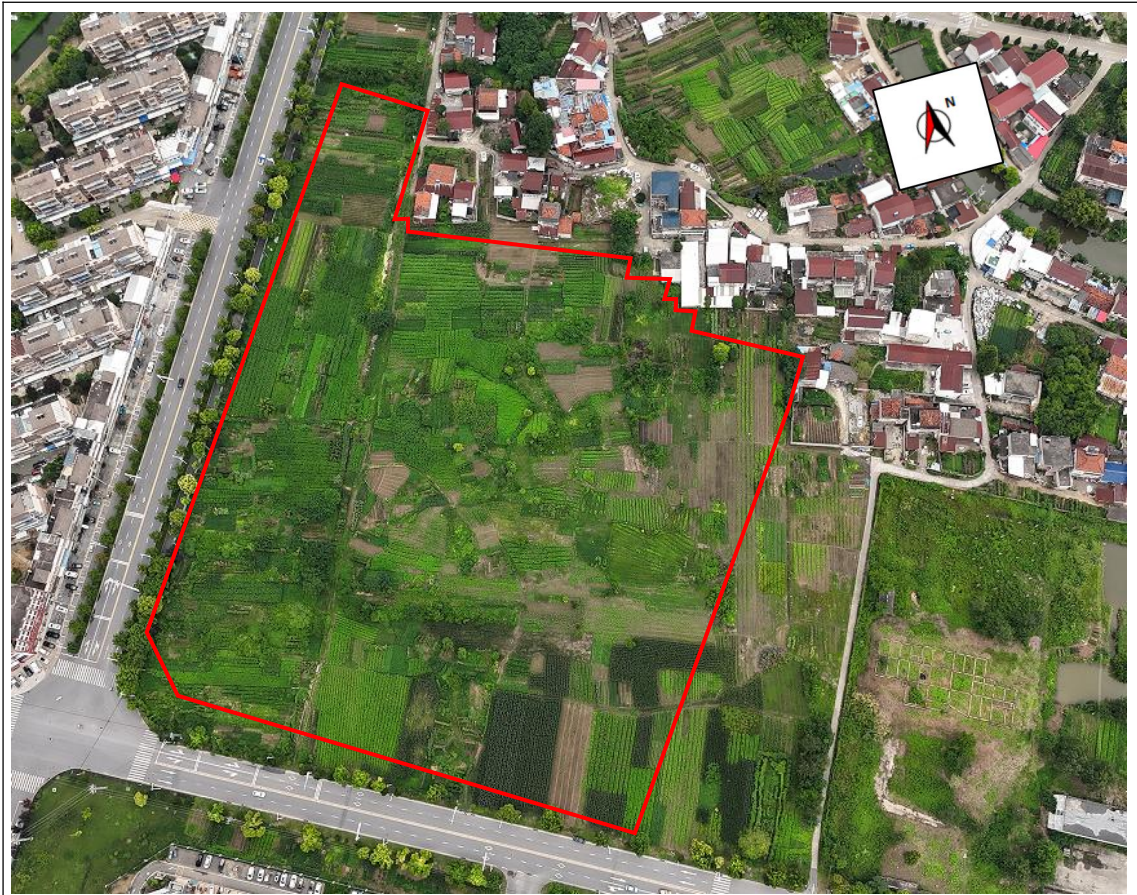
图3-5 调查地块现状图（航拍照片因角度问题，导致边界图与实际红线图在视觉上略有偏差）

根据实地踏勘、人员访谈和现场无人机航拍取证，地块内历史用途为农用地，调查期间地块仍保持原状，附近居民在地块上种植了芝麻、玉米以及少量果树等作物，土壤无异味，地块内无水塘。北侧为公路、居民区、望江名满天幼儿园，东侧为居民区、段河支沟、空地，南侧为道路、居民区，西侧为道路、居民。

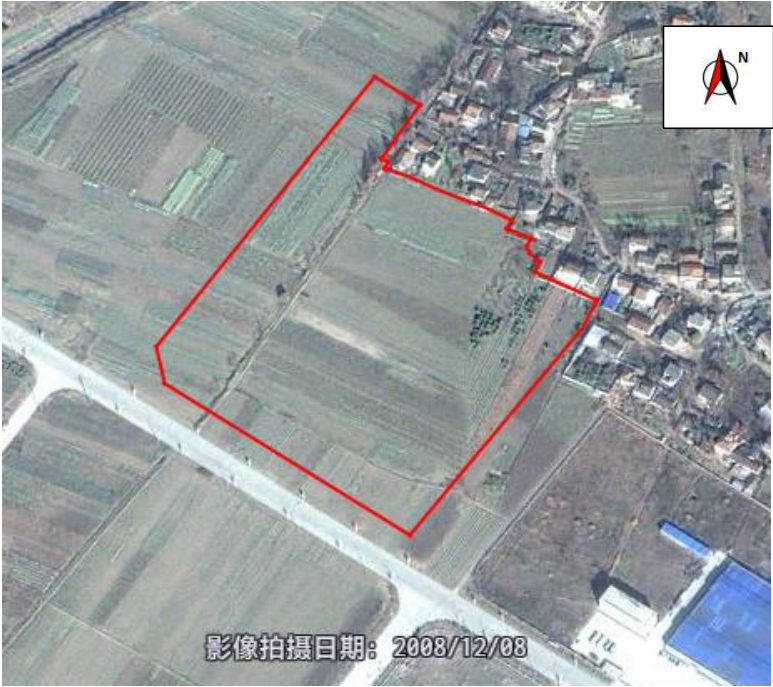
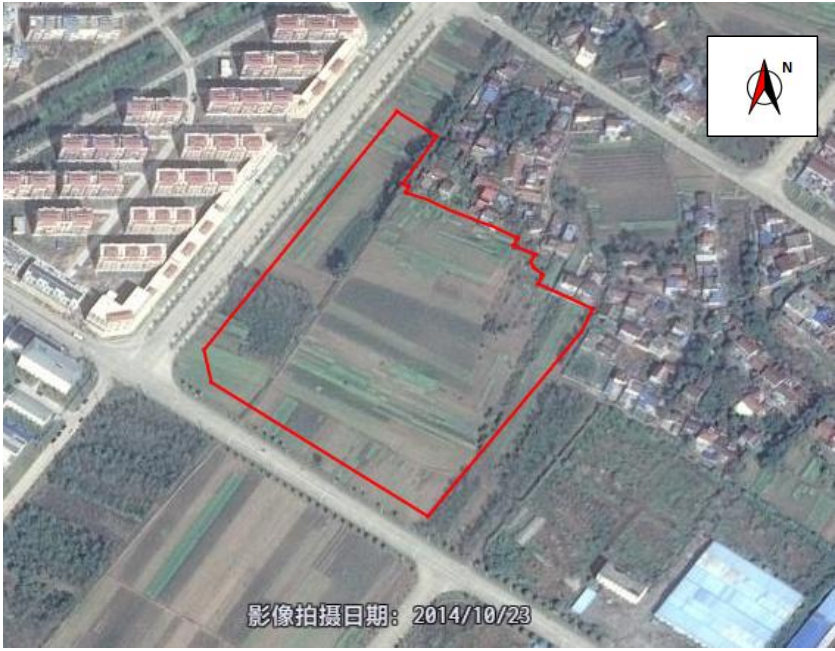
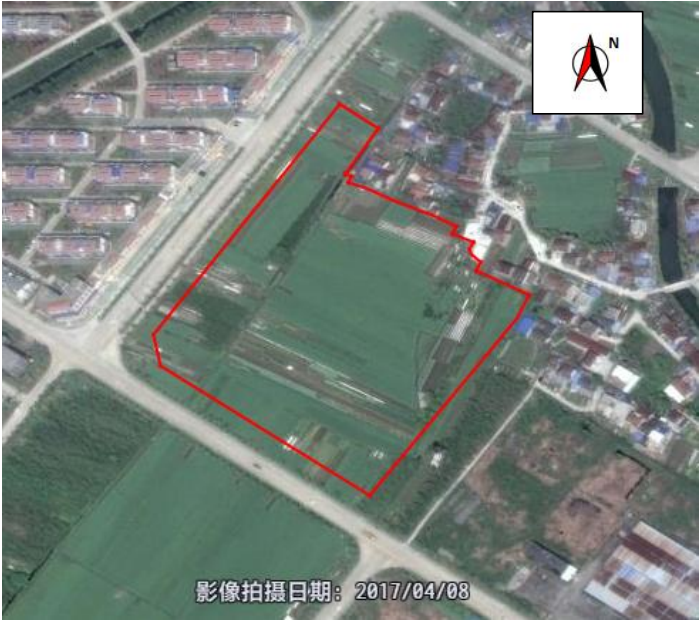
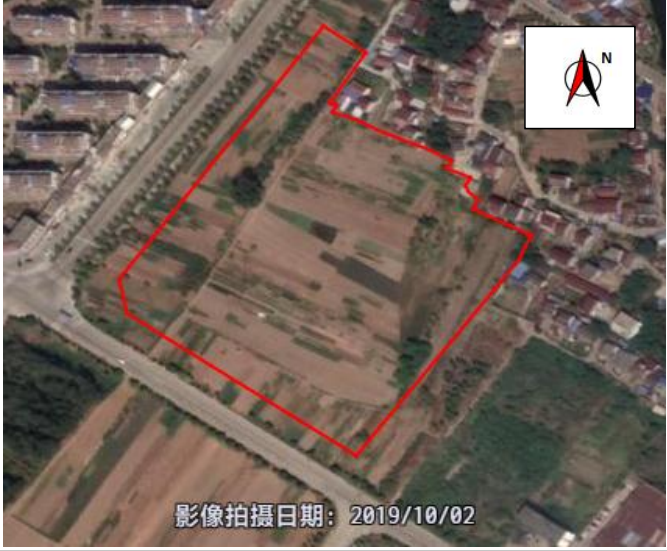
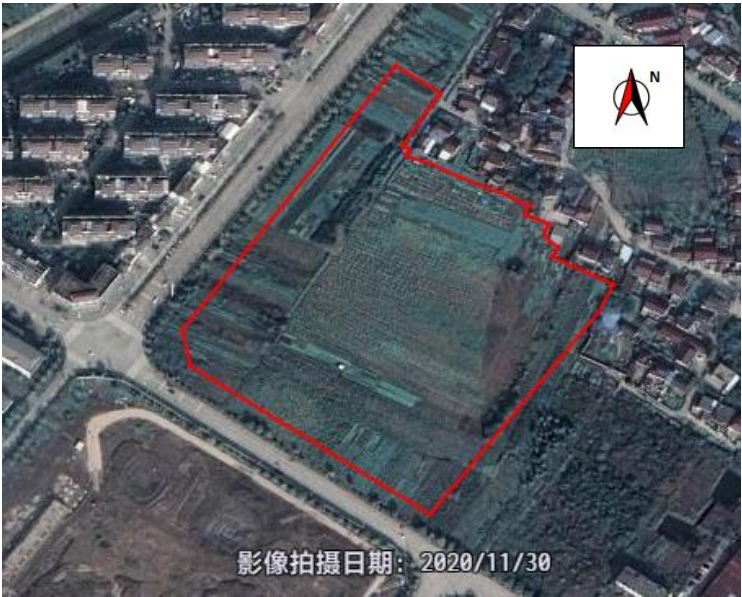
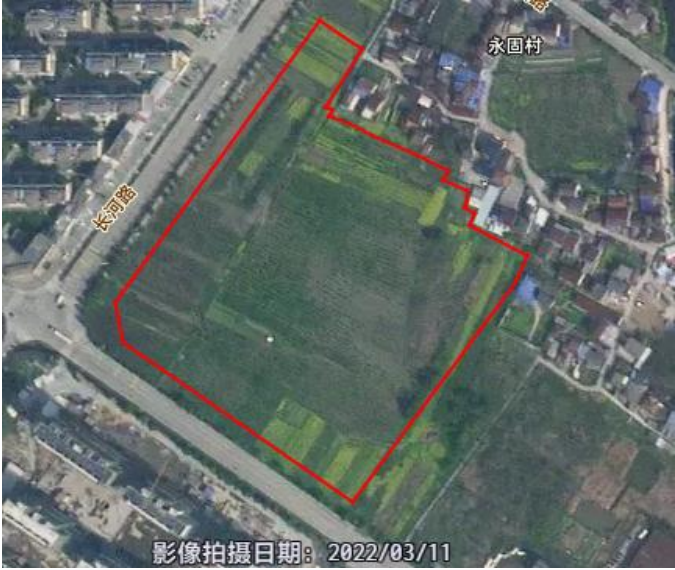
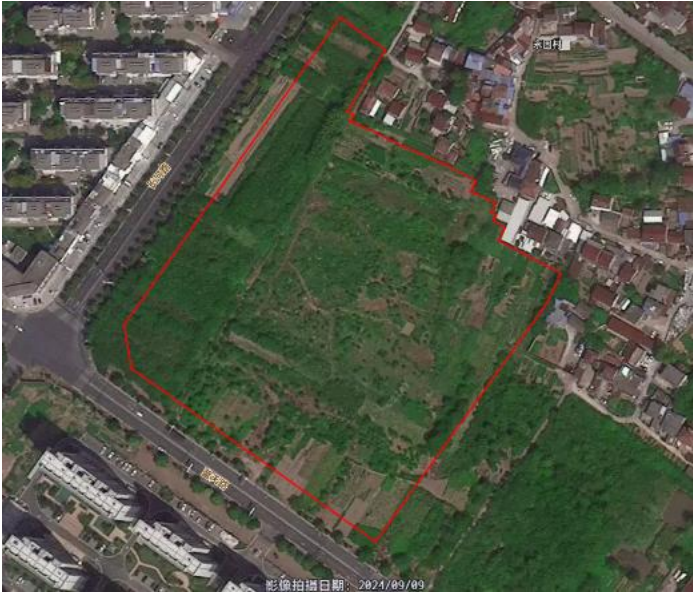
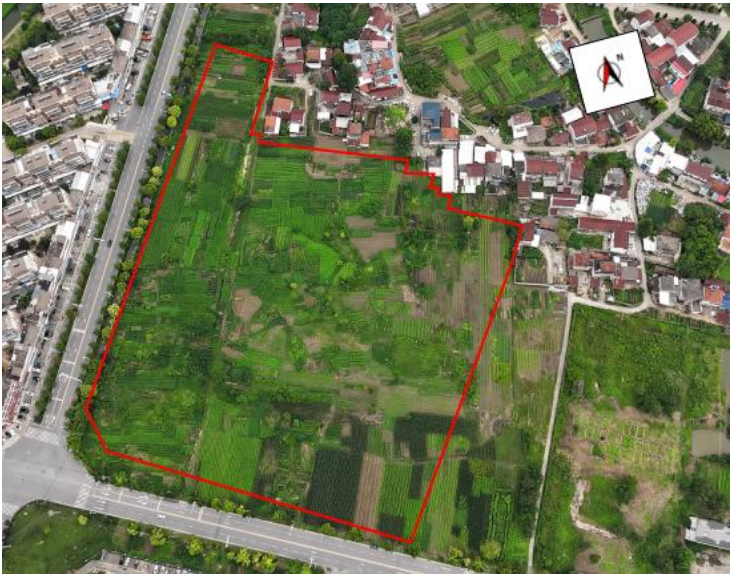
图3-6 调查地块历史影像图

地块性质总体变化不大，开发前一直作为农田使用，历史影像显示 2008 年至 2024 年地块一直为为农田，历史影像在 2008 年到 2014 年之间存在缺失，人员访谈证实该期间地块一直作为农田使用，2026 年 7 月 29 日现场踏勘发现地块仍为农田，本地块历史未做其他用途。

| 时间 | 地块历史使用情况 | 影像图 |
|---|---|---|
| 2008 年 12 月 | 历史卫星影像显示地块为农田 | <p>影像拍摄日期: 2008/12/03</p> |
| 2014 年 10 月 | 历史卫星影像显示地块为农田 | <p>影像拍摄日期: 2014/10/23</p> |

| 2017<br>年4<br>月 | 历史卫星<br>影像显示<br>地块为农<br>田 | <p>影像拍摄日期: 2017/04/08</p> |
| 2019<br>年10<br>月 | 历史卫星<br>影像显示<br>地块为农<br>田 | <p>影像拍摄日期: 2019/10/02</p> |
| 2020<br>年11<br>月 | 历史卫星<br>影像显示<br>地块为农<br>田 | <p>影像拍摄日期: 2020/11/30</p> |

| 2022<br>年3<br>月 | 历史卫星<br>影像显示<br>地块为农<br>田 | |
| 2024<br>年9<br>月 | 历史卫星<br>影像显示<br>地块为农<br>田 | |
| 2026<br>年7<br>月 | 航拍照片<br>显示地块<br>为农田 | |

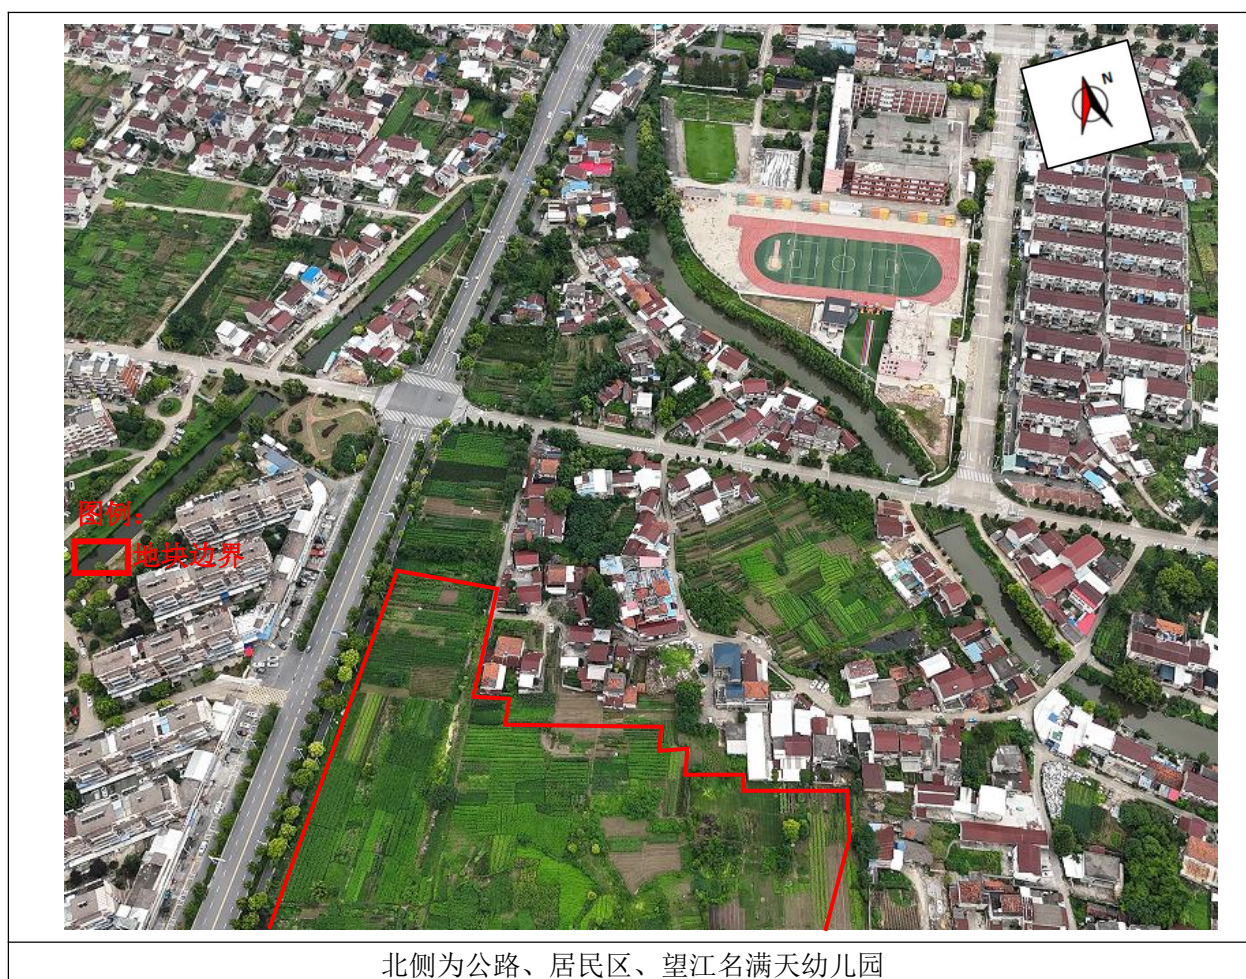
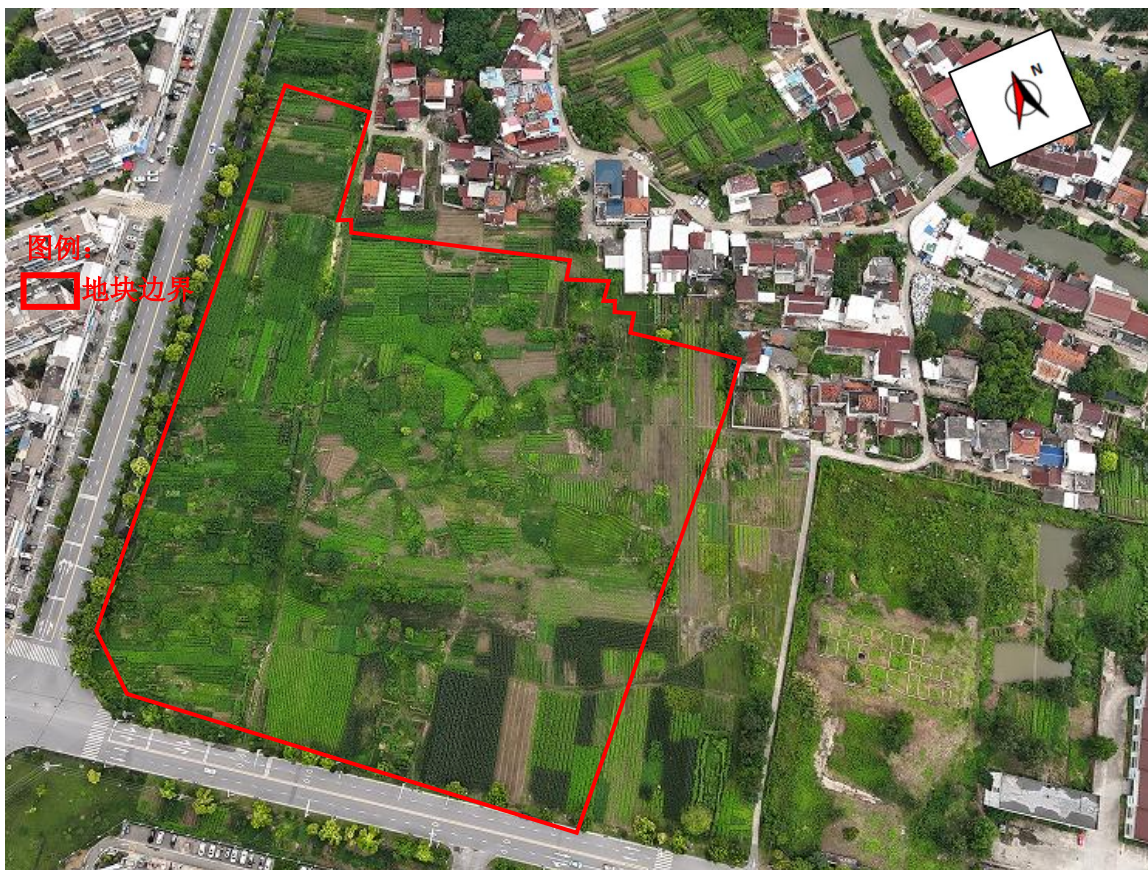
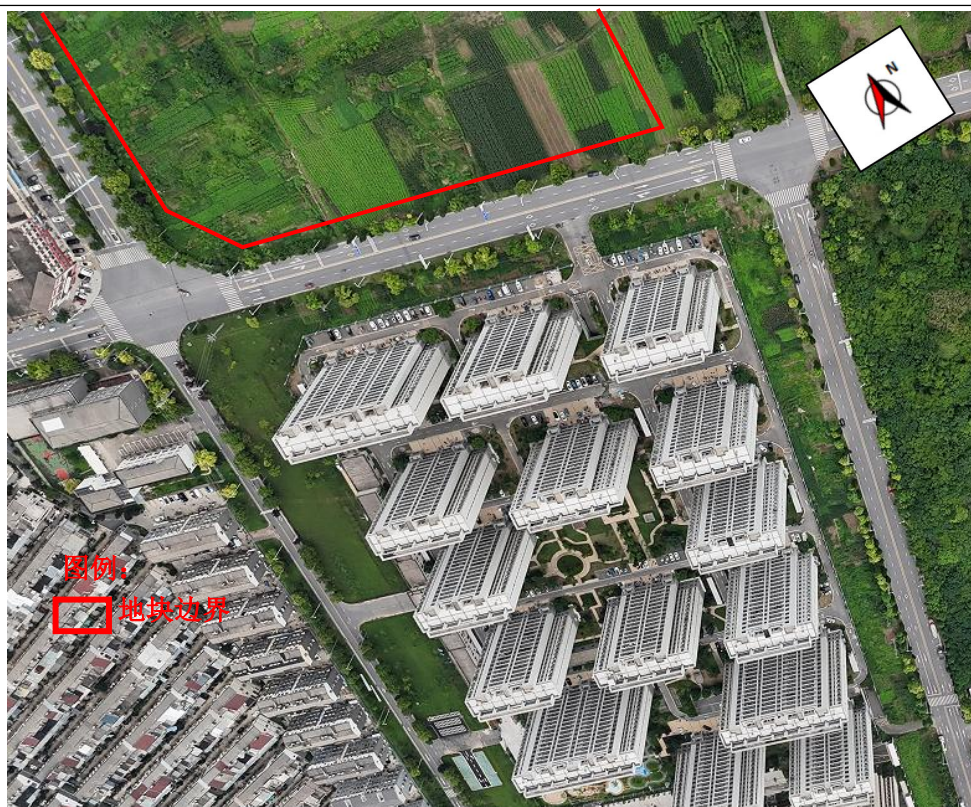
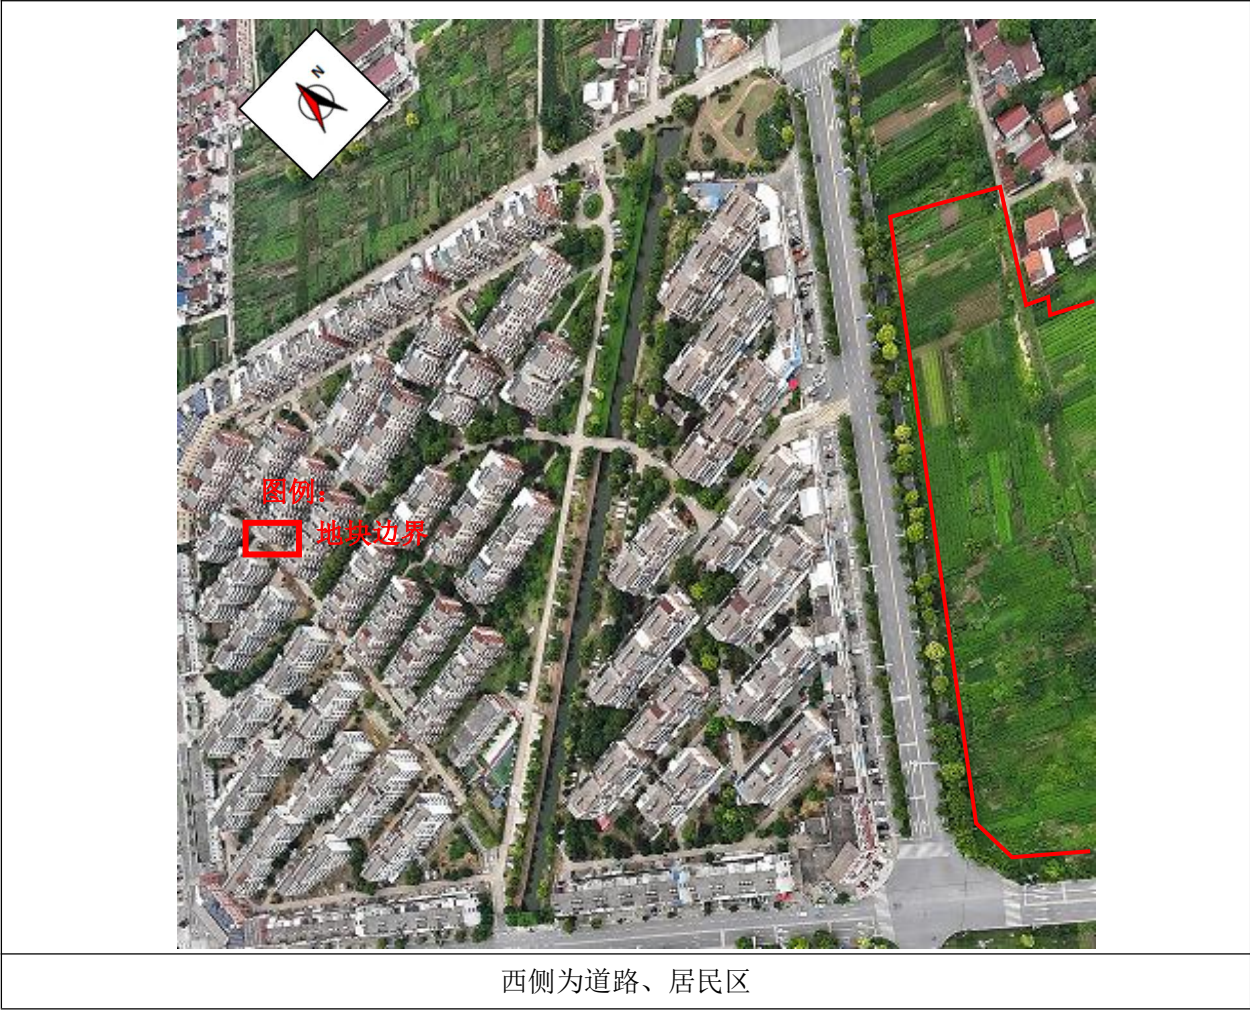
图3-7 周边地块使用现状

调查地块位于望江县县城长河路与蓝天路交叉口东侧，四至范围为：北侧为公路、居民区、望江名满天幼儿园，东侧为居民区、段河支沟、空地，南侧为道路、居民区，西侧为道路、居民区。

东侧为居民区、段河支沟、空地

南侧为道路、居民区

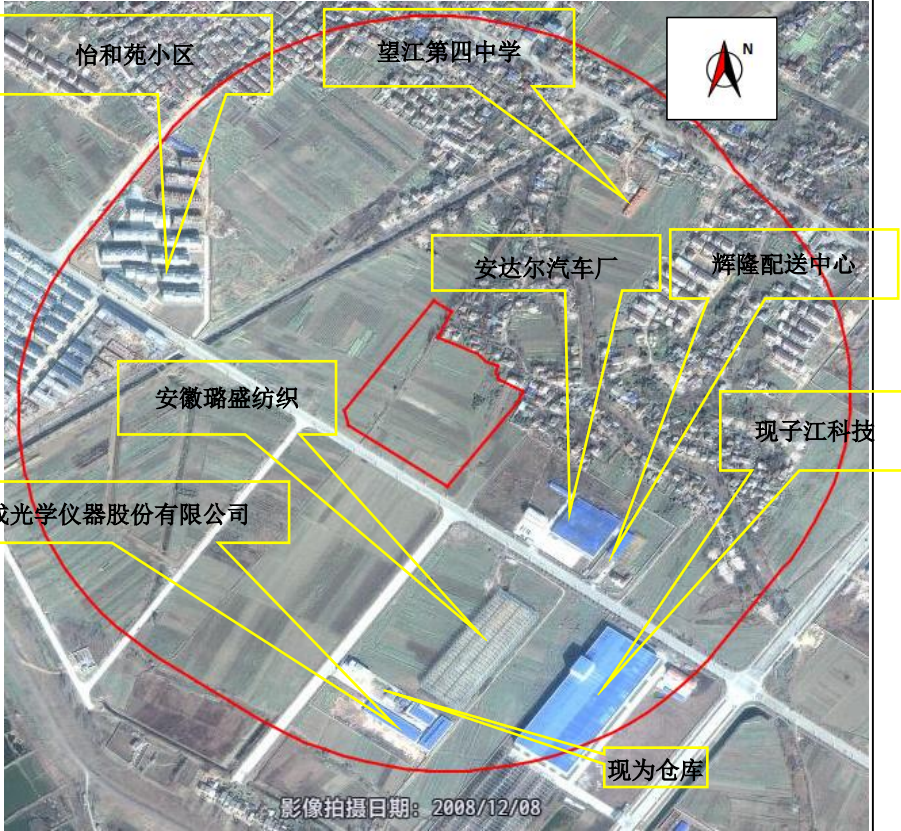
| <p>2008 年<br/>12 月</p> | <p>历史影像图显示：<br/>500m 范围内存在<br/>居民区、学校、企<br/>业</p> | |

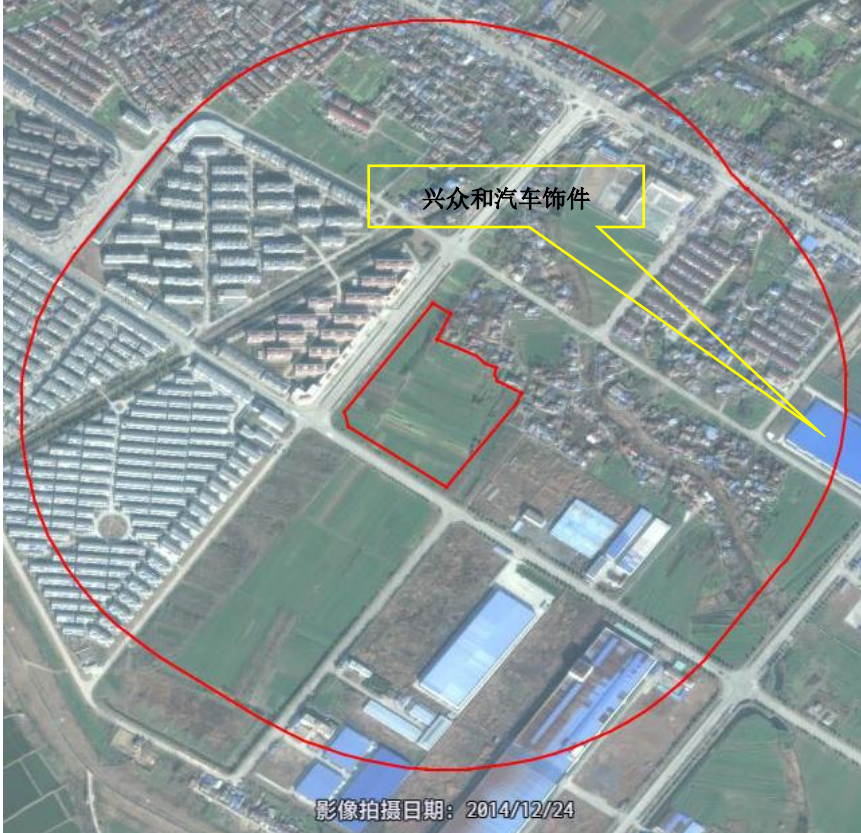
| <p>2014 年<br/>12 月</p> | <p>历史影像图显示：<br/>与 2008 相比，居民<br/>区增多，学校范围<br/>扩大，东侧新增一<br/>企业兴众和汽车饰<br/>件</p> | |

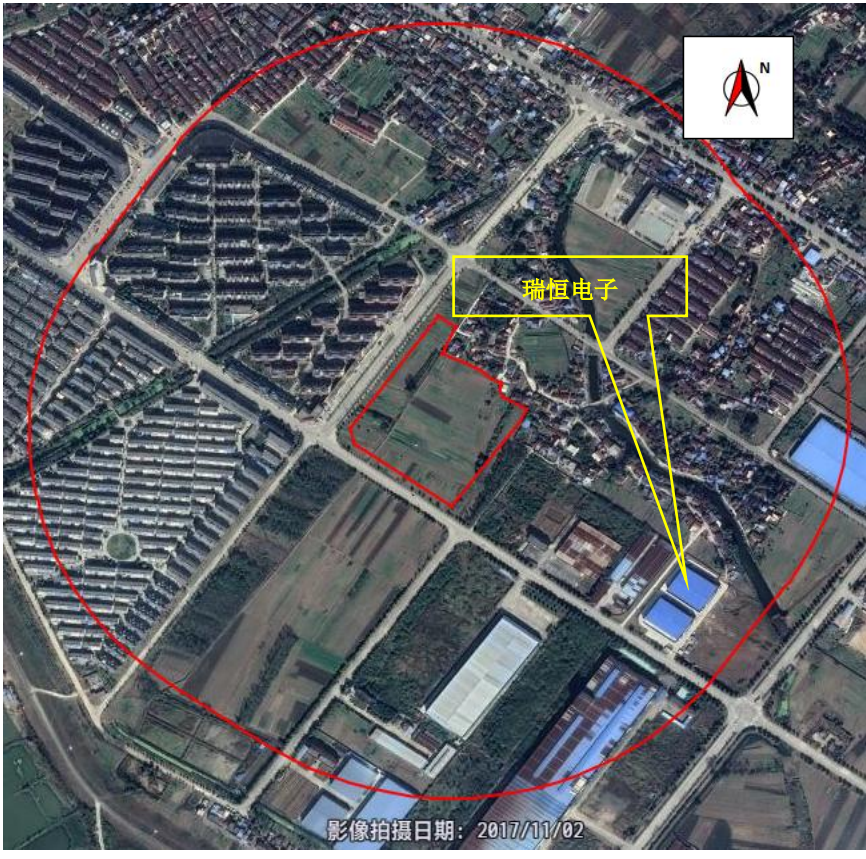
| <p>2017 年<br/>11 月</p> | <p>历史影像图显示：<br/>与 2014 年相比，东<br/>侧新增一企业瑞恒<br/>电子</p> | |

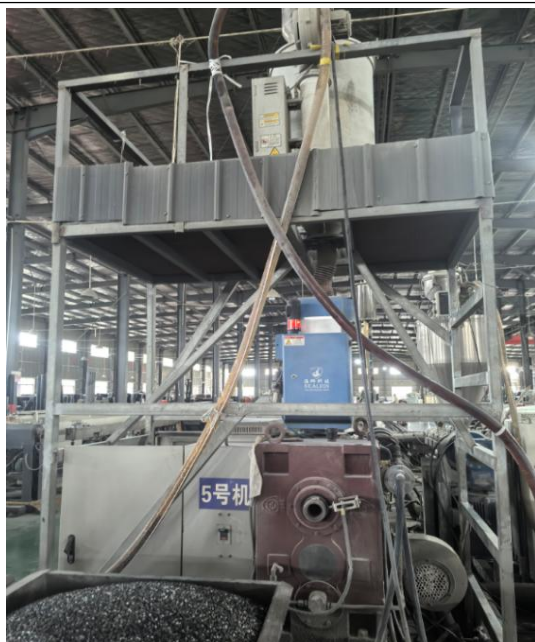
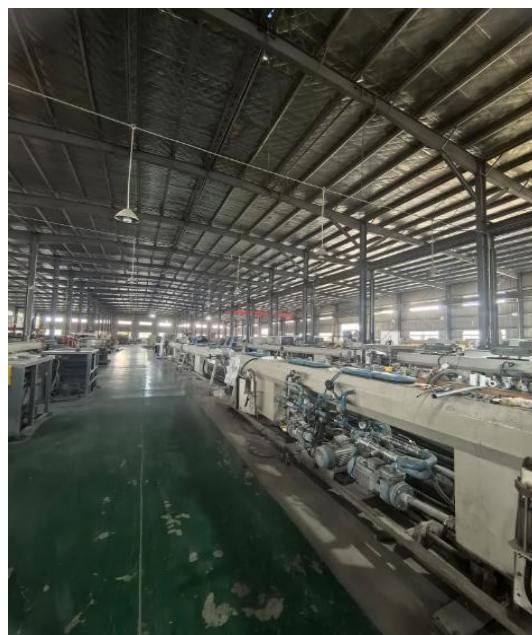
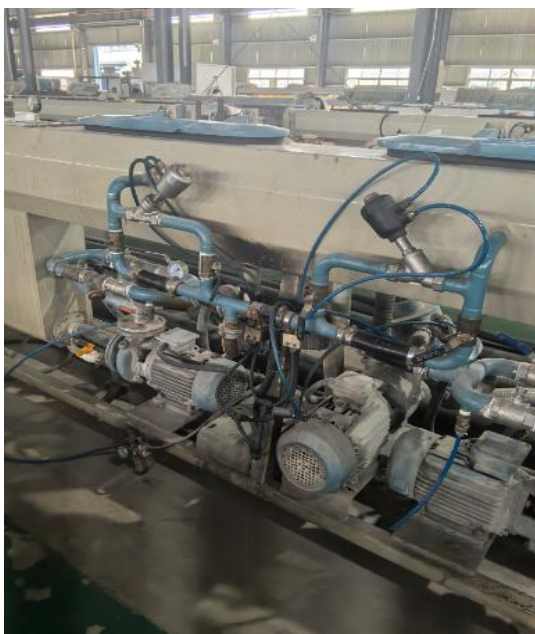
安徽蓝通科技股份有限公司，成立于2011年，主要生产PE管、PVC管、MPP电力管等。企业于2011年12月左右投产，年最大产能为140万米管材，工艺为塑料粒子→配料→熔融挤出→真空定径→冷却→切割→成品，企业的排污许可为登记管理，经企业管理人员访谈与现场踏勘发现，该企业生产自上料至管道成型，

均为密闭操作，废气产生量极低；废水仅生活污水，生产用水为循环使用，固废仅产品边角料，可外售。现场情况如下图：

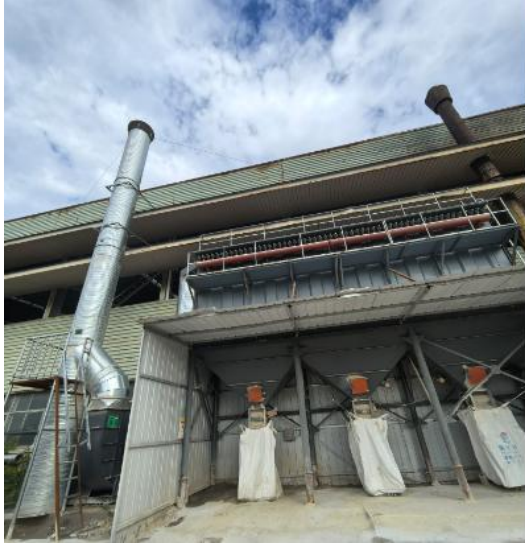
图3-22 脉冲+布袋除尘器

固体废物：项目产生的一般固体废物，其中废边角料、沉降粉尘、布袋收集的粉尘均回用于生产；废布袋暂存于一般固废暂存间，定期外售。

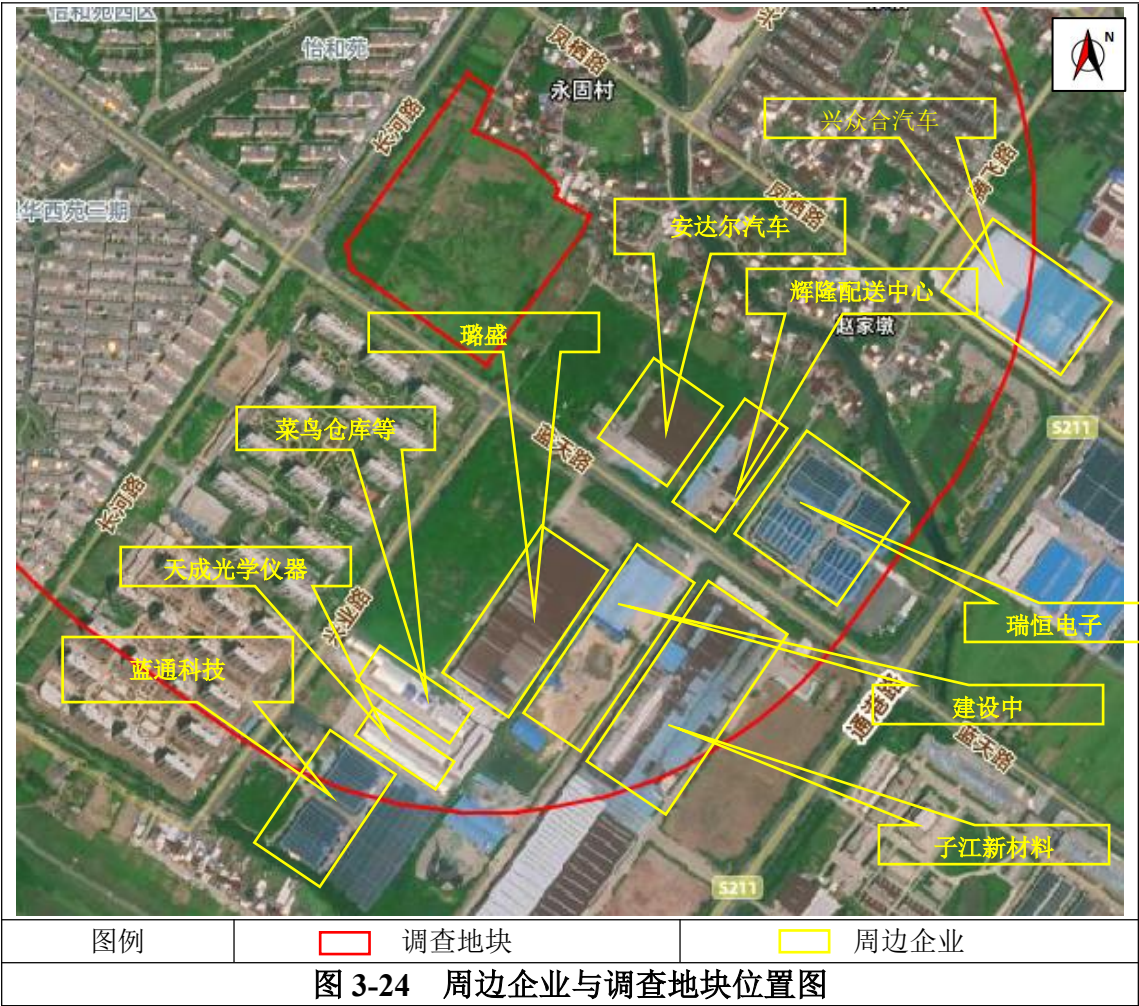
本地块500m范围内的几家企业均位于调查地块东南侧，企业位置图见下图。

周边企业生产过程中废气污染物主要为颗粒物、有机废气，潜在污染物迁移方式为大气沉降，望江常年主导风向为东北风，周边企业基本位于调查地块东南侧，位于主导风向侧向，且根据前文分析的废气产生排放情况，已采取处理措施处理后达标排放，因此对调查地块的影响较小。

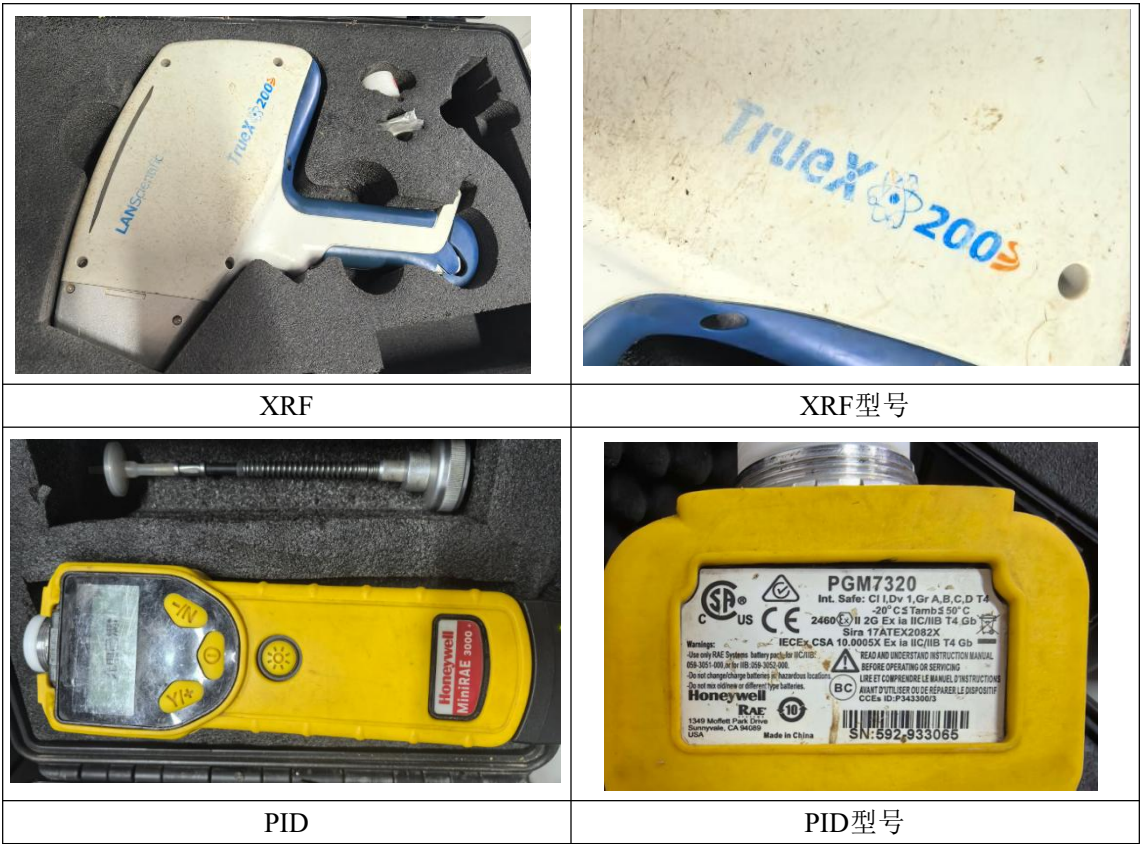
图5-2 快速检测仪器照片

本次调查使用PID对土壤VOCs进行快速检测，使用XRF对土壤重金属进行快速检测。

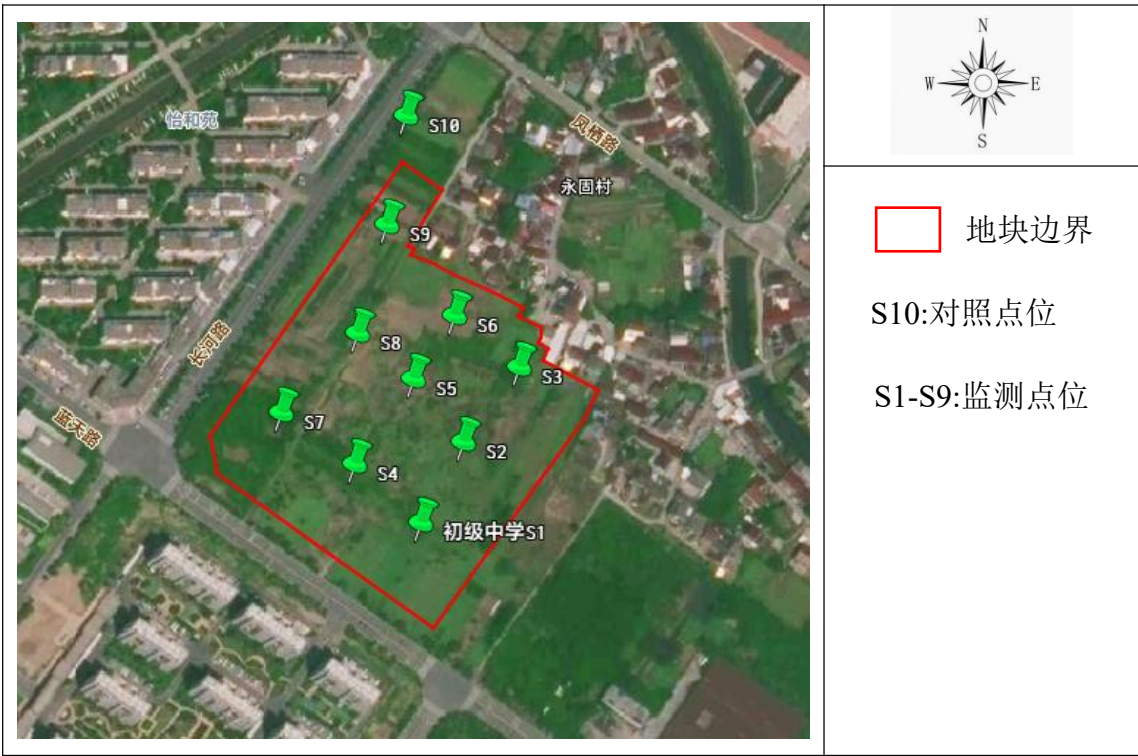
图5-3 采样点位图

根据收集资料及现场踏勘情况，调查地块历史情况较为简单，使用历史一直为农用地，周围地块对本地环境影响较小，人类活动造成土壤污染物迁移的可能性极低。《建设用地土壤污染状况调查技术导则》（HJ 25.1-2019）及《建设用地土壤污染风险管控和修复监测技术导则》（HJ 25.2-2019）仅对详细调查布点网度做要求（1600m<sup>2</sup>一个点），未对初调和第一阶段快筛做要求，安徽省也尚未出台有关技术指南或技术指引。本次调查地块在实际采样中根据现场实际情况进行采集样品。现场踏勘发现地块目前仍为农田，无水塘，监测点在地块上均匀布设，本次共布设10个点位，包括1个对照点位、9个监测点位，确保实际采集到的土壤样品均为原地未扰动的土壤快筛样，所有土壤采样点采集0~0.5m深度内的样品进行快速检测，采样深度、采样操作均已规范。采样点位布设图见图5-3。

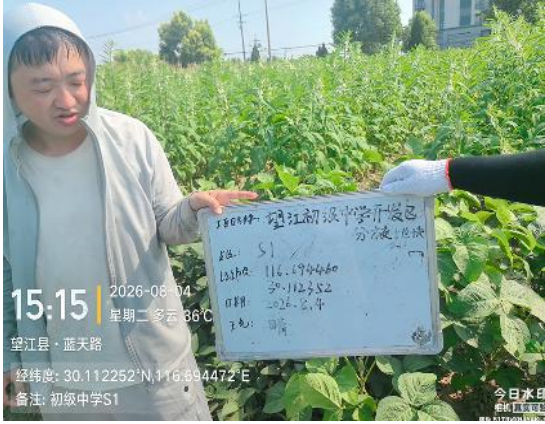
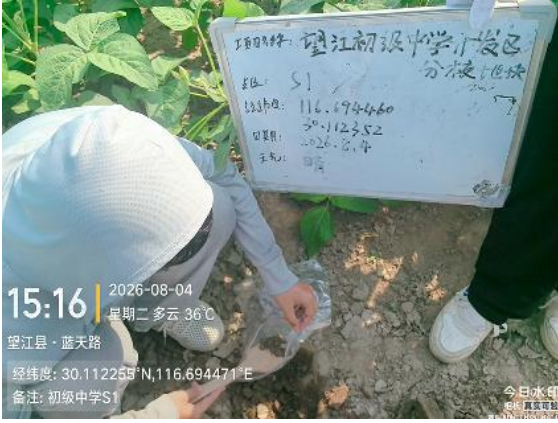
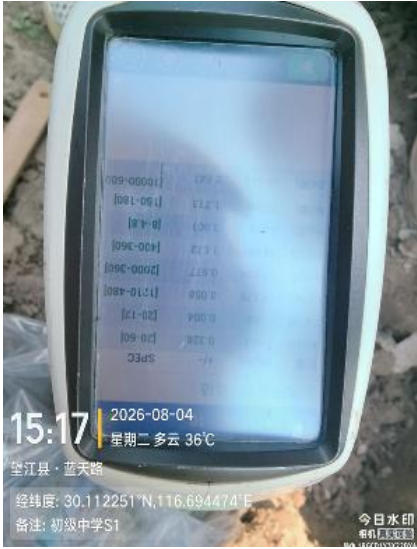
图5-4 现场检测图

本次快测现场图及检测结果均拍照留痕，照片详见附件。

| 编号：S1 | |

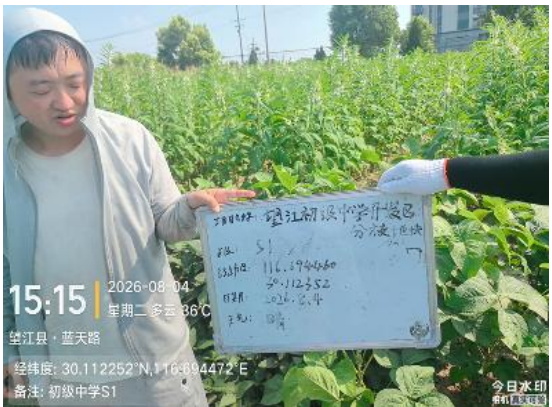
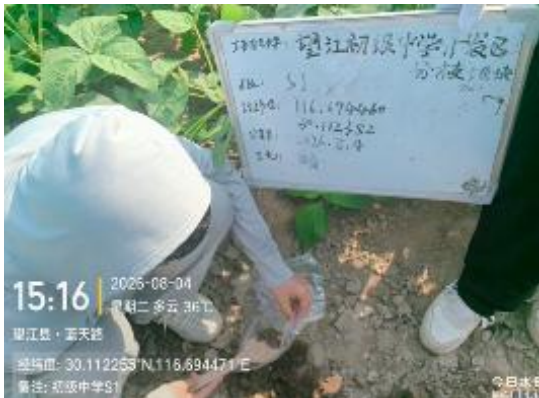
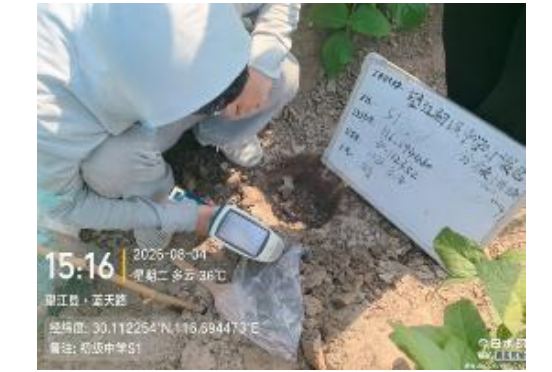
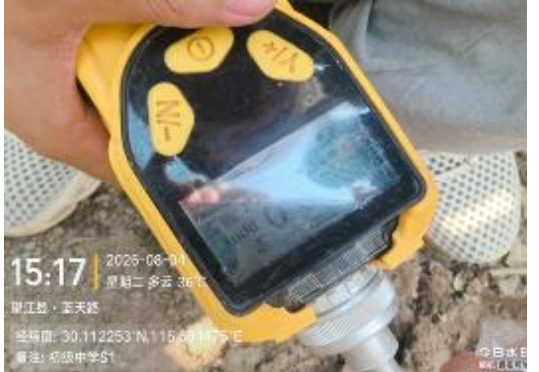
| <p>15:15 2026-08-04<br/>星期二 多云 36℃<br/>望江县·蓝天路<br/>经纬度: 30.112252°N, 116.694472°E<br/>备注: 初级中学S1</p> | <p>15:16 2026-08-04<br/>星期二 多云 36℃<br/>望江县·蓝天路<br/>经纬度: 30.112253°N, 116.694471°E<br/>备注: 初级中学S1</p> |

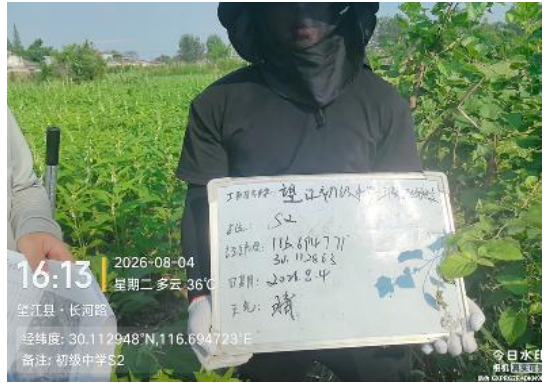
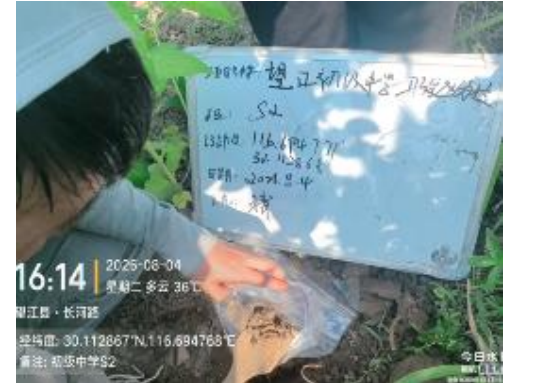
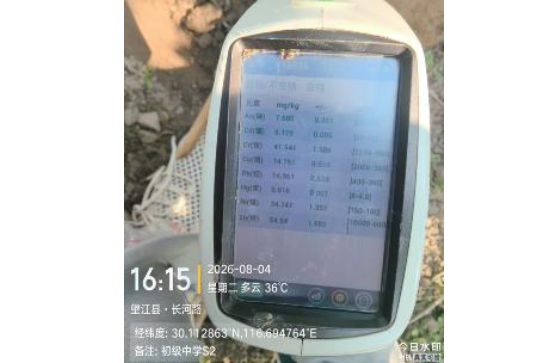
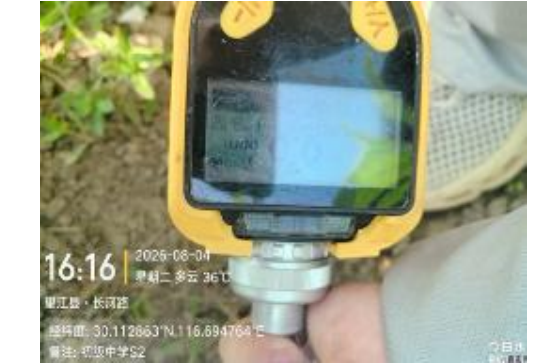
| <p>16:13 2026-08-04<br/>星期二 多云 36℃<br/>望江县·长河路<br/>经纬度: 30.112948°N, 116.694723°E<br/>备注: 初级中学S2</p> | <p>16:14 2026-08-04<br/>星期二 多云 36℃<br/>望江县·长河路<br/>经纬度: 30.112867°N, 116.694768°E<br/>备注: 初级中学S2</p> |
